Einschätzung von Durchlass-Bauwerken und Gefährdung des Fischotters

Aufnahme Nummer: 1742-014

Aufnahme-Datum: 19.08.2010

Gewässername: k.A.
Lage: Behrenwalde Wald w
Straße: L 22
Landesstraße
Totfunde: 0

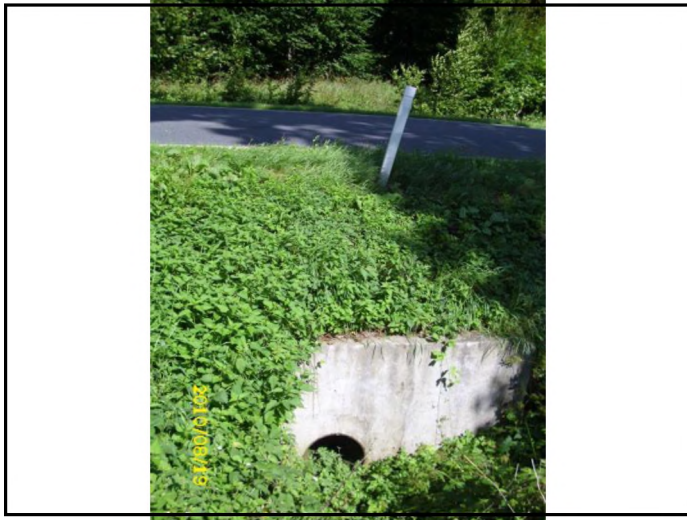
Nr.: 1742-014_001_go.JPG

Störfaktoren: Flutungsgefahr , Straßengraben offen mit Gewässer verbunden (in 1 oder mehr Richtungen). Gefahr, dass Otter diese Rinnen hochwandern und dann am Ende auf die Straße laufen.

Böschung ungünstig für wandernde Tiere (zum Gewässer steiler und tiefer als Böschung zur Straße). , Ungünstiges 'Länge zu Durchmesser'-Verhältnis

Bedeutung im Habitatverbund: gering
Verkehrsdichte: mittel
Brückenindex: 0,017
Durchlass-Tauglichkeit: ungeeignet

Geschwindigkeitsbegrenzung	<input type="checkbox"/>	Bermen an Ufer anbinden	<input type="checkbox"/>
Trockenröhre einbringen	<input checked="" type="checkbox"/>	Wiesenzufahrten verlegen	<input type="checkbox"/>
		Komplexmaßnahmen notwendig	<input type="checkbox"/>
