Einschätzung von Durchlass-Bauwerken und Gefährdung des Fischotters

Aufnahme Nummer: 1742-015 Aufnahme-Datum: 19.08.2010

Gewässername: Wolfsbach
Lage: Weitenhagen
Straße: k.A.
sonstige Straße
Todfunde: 0

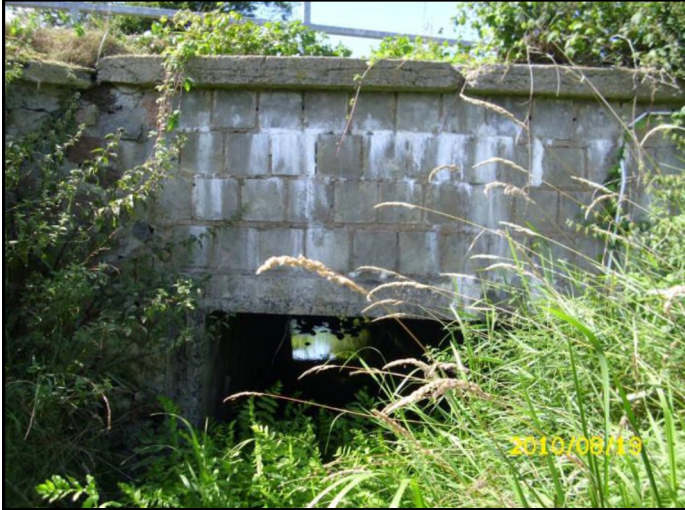
Nr.: 1742-015_001_go.JPG

Störfaktoren: Böschung ungünstig für wandernde Tiere (zum Gewässer steiler und tiefer als Böschung zur Straße). , Ungünstiges 'Länge zu Durchmesser'-Verhältnis

Bermen fehlen

Bedeutung im Habitatverbund: sehr hoch
Verkehrsdichte: gering
Brückenindex: 0,35
Durchlass-Tauglichkeit: bedingt geeignet
