# Einschätzung von Durchlass-Bauwerken und Gefährdung des Fischotters

Aufnahme Nummer: 1742-016

Aufnahme-Datum: 19.08.2010

Gewässername: k.A.  
Lage: Ravenhorster Wald o  
Straße: L 22  
Landesstraße  
Totfunde: 0

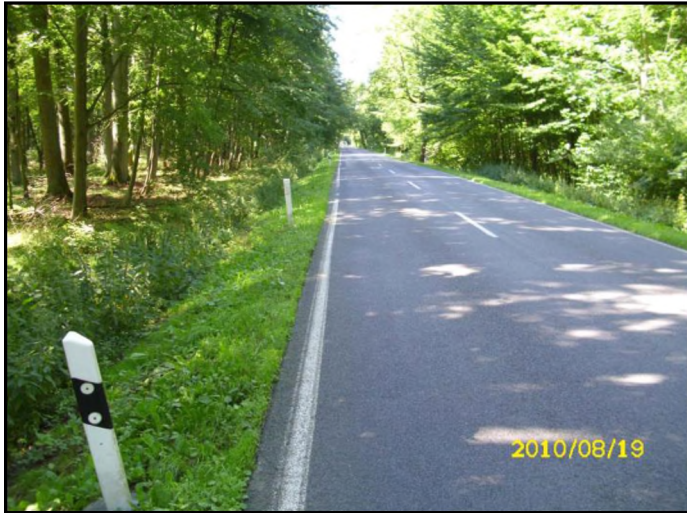
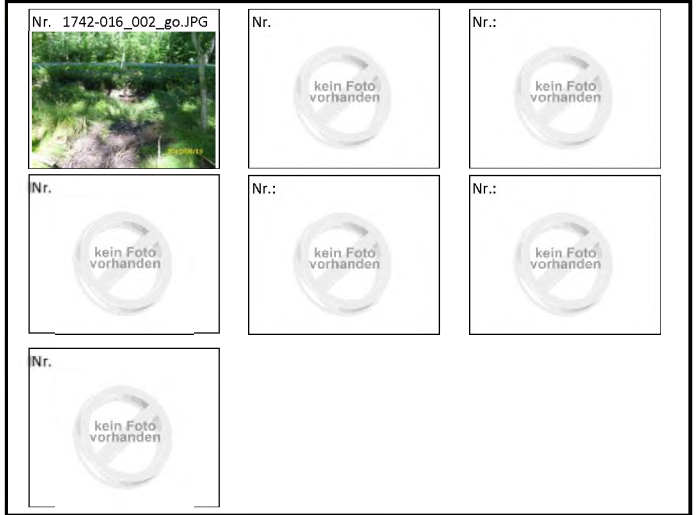
Nr.: 1742-016\_001\_go.JPG

Störfaktoren: Flutungsgefahr , Ungünstiges 'Länge zu Durchmesser'-Verhältnis

Straßengraben offen mit Gewässer verbunden (in 1 oder mehr Richtungen). Gefahr, dass Otter diese Rinnen hochwandern und dann am Ende auf die Straße laufen.

Bedeutung im Habitatverbund: mittel  
Verkehrsdichte: mittel  
Brückenindex: 0  
Durchlass-Tauglichkeit: ungeeignet

Geschwindigkeitsbegrenzung	<input type="checkbox"/>	Bermen an Ufer anbinden	<input type="checkbox"/>
Trockenröhre einbringen	<input checked="" type="checkbox"/>	Wiesenzufahrten verlegen	<input type="checkbox"/>
		Komplexmaßnahmen notwendig	<input type="checkbox"/>
