Einschätzung von Durchlass-Bauwerken und Gefährdung des Fischotters

Aufnahme Nummer: 1742-017

Aufnahme-Datum: 19.08.2010

Gewässername: k.A.
Lage: Ravenhorster Wald m
Straße: L 22
Landesstraße
Todfunde: 0

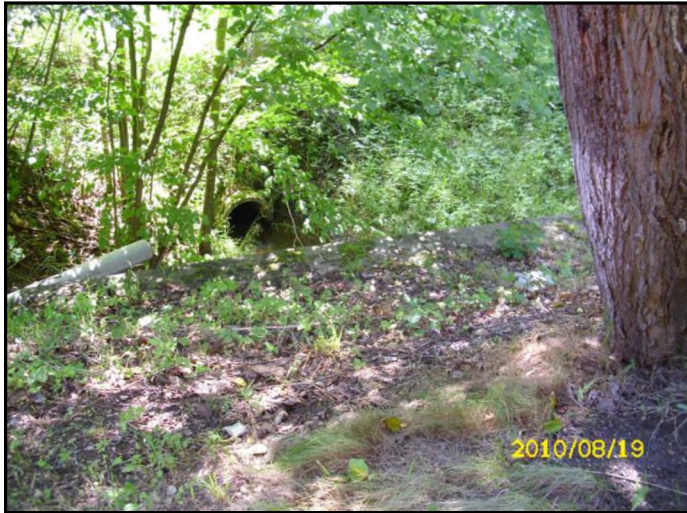
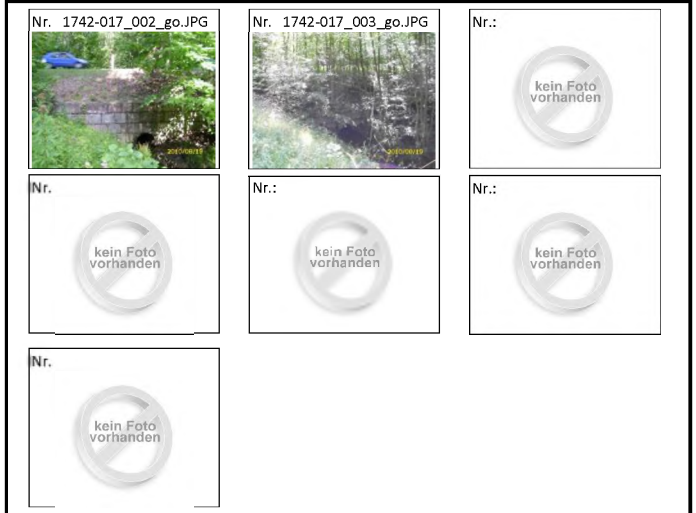
Nr.: 1742-017_001_go.JPG

Störfaktoren: Flutungsgefahr , Böschung ungünstig für wandernde Tiere (zum Gewässer steiler und tiefer als Böschung zur Straße) , Ungünstiges 'Länge zu Durchmesser'-Verhältnis

Knick im Gewässerverlauf. Gefahr, dass Otter den kürzesten Weg wählen , Zufahrt Wiese/Feld, der Otter aus dem Wasser und damit auf die Böschung und dichter an die Straße führt.

sonstige Störfaktoren: Straßengraben offen mit Gewässer verbunden (in 1 oder mehr Richtungen). Gefahr, dass Otter diese Rinnen hochwandern und dann am Ende auf die Straße laufen.

Bedeutung im Habitatverbund: sehr hoch
Verkehrsdichte: mittel
Brückenindex: 0,041
Durchlass-Tauglichkeit: ungeeignet

Trennung Wehr Durchlass	<input type="checkbox"/>	keine notwendig	<input type="checkbox"/>
Installation oberhalb Wehr	<input type="checkbox"/>	Markierstruktur Steinsch	<input type="checkbox"/>
Installation unterhalb Wehr	<input type="checkbox"/>	Markierstruktur Ufersubstrat	<input type="checkbox"/>
Entfernung Rechen	<input type="checkbox"/>	Markierstruktur Laufbohle fest	<input type="checkbox"/>
Entfernung sonstige Hindernisse	<input type="checkbox"/>	Markierstruktur Laufbohle schwimmend	<input type="checkbox"/>
Kastendurchlass/Maul eins. Berme	<input type="checkbox"/>	Markierstruktur Podest	<input type="checkbox"/>
Kastendurchlass/Maul beids. Berme	<input checked="" type="checkbox"/>	Verrohrung öffnen	<input type="checkbox"/>
Markierstruktur einseitig	<input type="checkbox"/>	Leit-/Schutzzäune notwendig	<input type="checkbox"/>
Markierstruktur beidseitig	<input type="checkbox"/>	Leitstrukturen/ -senken einrichten	<input checked="" type="checkbox"/>

Geschwindigkeitsbegrenzung	<input type="checkbox"/>	Bermen an Ufer anbinden	<input type="checkbox"/>
Trockenröhre einbringen	<input checked="" type="checkbox"/>	Wiesenzufahrten verlegen	<input type="checkbox"/>
		Komplexmaßnahmen notwendig	<input type="checkbox"/>
