Einschätzung von Durchlass-Bauwerken und Gefährdung des Fischotters

Aufnahme Nummer: 1742-018

Aufnahme-Datum: 19.08.2010

Gewässername: k.A.
Lage: Ravenhorster Wald w
Straße: L 22
Landesstraße
Totfunde: 0

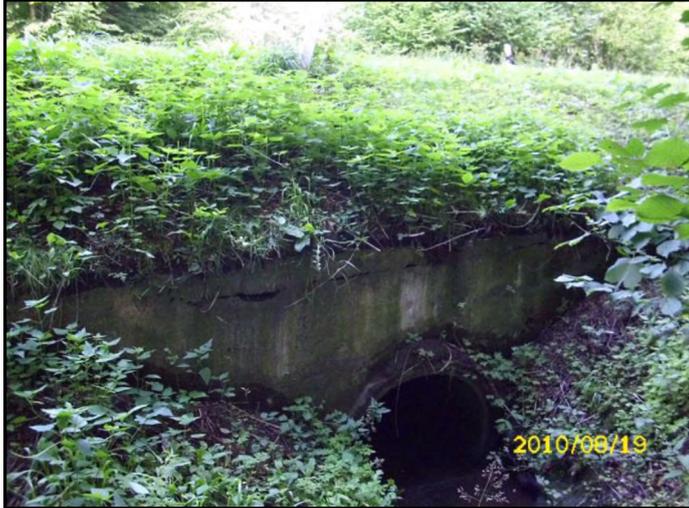
Nr.: 1742-018_001_go.JPG

Störfaktoren: Flutungsgefahr, Straßengraben offen mit Gewässer verbunden (in 1 oder mehr Richtungen). Gefahr, dass Otter diese Rinnen hochwandern und dann am Ende auf die Straße laufen.

Ungünstiges 'Länge zu Durchmesser'-Verhältnis

Bedeutung im Habitatverbund: sehr hoch
Verkehrsdichte: mittel
Brückenindex: 0,1
Durchlass-Tauglichkeit: ungeeignet

Trennung Wehr Durchlass	<input type="checkbox"/>	keine notwendig	<input type="checkbox"/>
Installation oberhalb Wehr	<input type="checkbox"/>	Markierstruktur Steinsch	<input type="checkbox"/>
Installation unterhalb Wehr	<input type="checkbox"/>	Markierstruktur Ufersubstrat	<input type="checkbox"/>
Entfernung Rechen	<input type="checkbox"/>	Markierstruktur Laufbohle fest	<input type="checkbox"/>
Entfernung sonstige Hindernisse	<input type="checkbox"/>	Markierstruktur Laufbohle schwimmend	<input type="checkbox"/>
Kastendurchlass/Maul eins. Berme	<input type="checkbox"/>	Markierstruktur Podest	<input type="checkbox"/>
Kastendurchlass/Maul beids. Berme	<input checked="" type="checkbox"/>	Verrohrung öffnen	<input type="checkbox"/>
Markierstruktur einseitig	<input type="checkbox"/>	Leit-/Schutzzäune notwendig	<input type="checkbox"/>
Markierstruktur beidseitig	<input type="checkbox"/>	Leitstrukturen/ -senken einrichten	<input checked="" type="checkbox"/>

Geschwindigkeitsbegrenzung	<input type="checkbox"/>	Bermen an Ufer anbinden	<input type="checkbox"/>
Trockenröhre einbringen	<input checked="" type="checkbox"/>	Wiesenzufahrten verlegen	<input type="checkbox"/>
		Komplexmaßnahmen notwendig	<input type="checkbox"/>
