# Einschätzung von Durchlass-Bauwerken und Gefährdung des Fischotters

Aufnahme Nummer: 1742-019

Aufnahme-Datum: 19.08.2010

Gewässername: Langenhanshägerbach  
Lage: Eickhof  
Straße: L 23  
Landesstraße  
Totfunde: 0

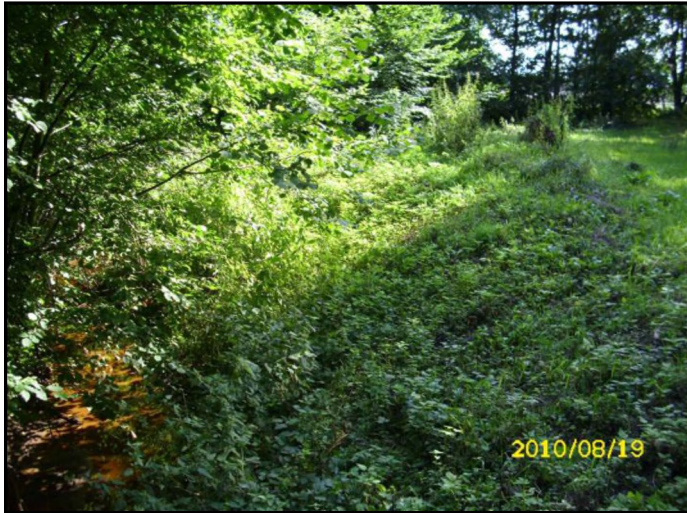
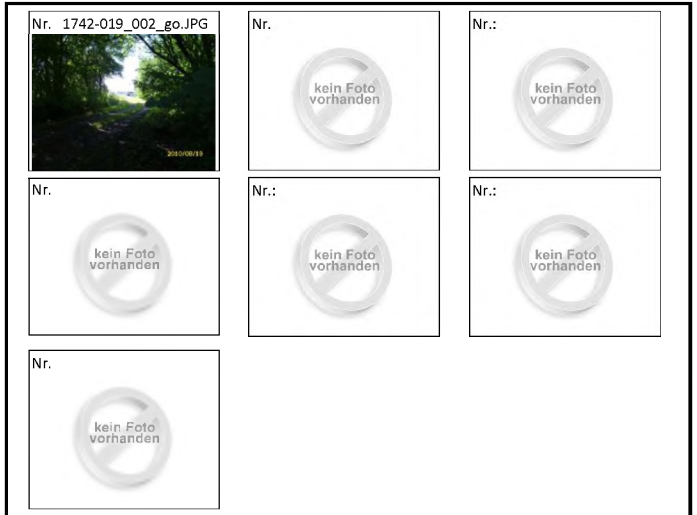
Nr.: 1742-019\_001\_go.JPG

Störfaktoren: Verrohrt , Böschung ungünstig für wandernde Tiere (zum Gewässer steiler und tiefer als Böschung zur Straße).

Knick im Gewässerverlauf. Gefahr, dass Otter den kürzesten Weg wählen

Bedeutung im Habitatverbund: sehr hoch  
Verkehrsdichte: hoch  
Brückenindex: 0  
Durchlass-Tauglichkeit: ungeeignet

Trennung Wehr Durchlass	<input type="checkbox"/>	keine notwendig	<input checked="" type="checkbox"/>
Installation oberhalb Wehr	<input type="checkbox"/>	Markierstruktur Steinsch	<input type="checkbox"/>
Installation unterhalb Wehr	<input type="checkbox"/>	Markierstruktur Ufersubstrat	<input type="checkbox"/>
Entfernung Rechen	<input type="checkbox"/>	Markierstruktur Laufbohle fest	<input type="checkbox"/>
Entfernung sonstige Hindernisse	<input type="checkbox"/>	Markierstruktur Laufbohle schwimmend	<input type="checkbox"/>
Kastendurchlass/Maul eins. Berme	<input type="checkbox"/>	Markierstruktur Podest	<input type="checkbox"/>
Kastendurchlass/Maul beids. Berme	<input checked="" type="checkbox"/>	Verrohrung öffnen	<input checked="" type="checkbox"/>
Markierstruktur einseitig	<input type="checkbox"/>	Leit-/Schutzzäune notwendig	<input type="checkbox"/>
Markierstruktur beidseitig	<input type="checkbox"/>	Leitstrukturen/-senken einrichten	<input type="checkbox"/>

Geschwindigkeitsbegrenzung	<input type="checkbox"/>	Bermen an Ufer anbinden	<input checked="" type="checkbox"/>
Trockenröhre einbringen	<input type="checkbox"/>	Wiesenzufahrten verlegen	<input type="checkbox"/>
		Komplexmaßnahmen notwendig	<input type="checkbox"/>
