Einschätzung von Durchlass-Bauwerken und Gefährdung des Fischotters

Aufnahme Nummer: 1742-020

Aufnahme-Datum: 19.08.2010

Gewässername: k.A.
Lage: nördlich Eickhof
Straße: L 23
Landesstraße
Totfunde: 0

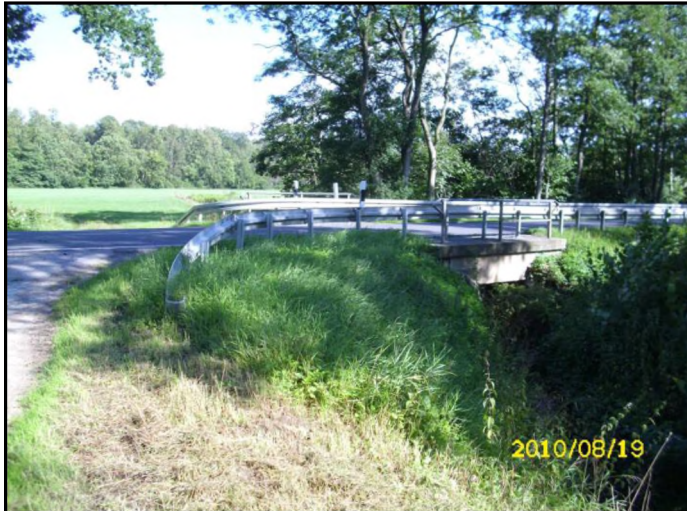
Nr.: 1742-020_001_go.JPG

Störfaktoren: Böschung ungünstig für wandernde Tiere (zum Gewässer steiler und tiefer als Böschung zur Straße). , Ungünstiges 'Länge zu Durchmesser'-Verhältnis

Knick im Gewässerverlauf. Gefahr, dass Otter den kürzesten Weg wählen

Bedeutung im Habitatverbund: sehr hoch
Verkehrsdichte: hoch
Brückenindex: 0,19
Durchlass-Tauglichkeit: ungeeignet

Priorität Festlegung: oberste Priorität
