Einschätzung von Durchlass-Bauwerken und Gefährdung des Fischotters

Aufnahme Nummer: 1742-021

Aufnahme-Datum: 19.08.2010

Gewässername: k.A.
Lage: Bahnhof Buchenforst
Straße: L 23
Landesstraße
Totfunde: 0

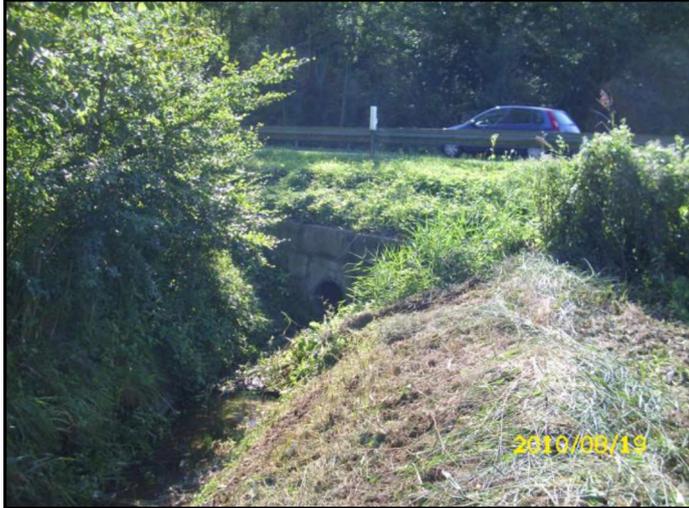
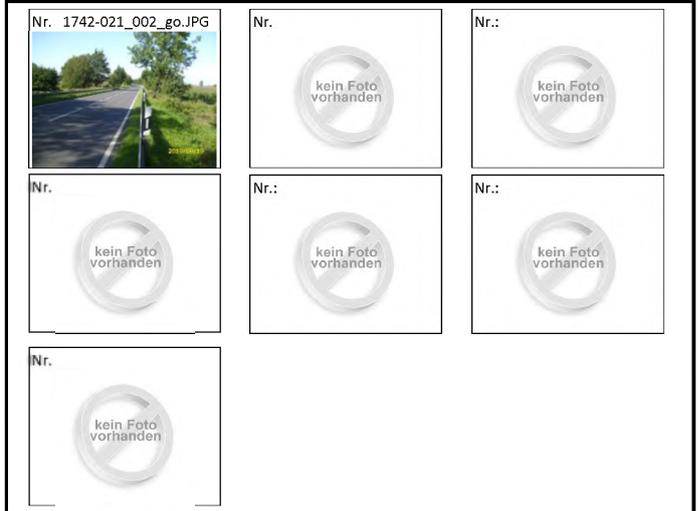
Nr.: 1742-021_001_go.JPG

Störfaktoren: Verrohrt , Ungünstiges 'Länge zu Durchmesser'-Verhältnis

Knick im Gewässerverlauf. Gefahr, dass Otter den kürzesten Weg wählen

Bedeutung im Habitatverbund: gering
Verkehrsdichte: hoch
Brückenindex: 0
Durchlass-Tauglichkeit: ungeeignet

Graben knickt und ist im Knickbereich (parallel zur Straße verlaufend) verrohrt. Ein alter Durchlass dient hier als Versteck für....? Einzelne undeutliche Trittsiegel auf einem ausgeprägten Wechsel könnten vom Otter sein.

Geschwindigkeitsbegrenzung	<input type="checkbox"/>	Bermen an Ufer anbinden	<input type="checkbox"/>
Trockenröhre einbringen	<input checked="" type="checkbox"/>	Wiesenzufahrten verlegen	<input type="checkbox"/>
		Komplexmaßnahmen notwendig	<input type="checkbox"/>
