Einschätzung von Durchlass-Bauwerken und Gefährdung des Fischotters

Aufnahme Nummer: 1742-024

Aufnahme-Datum: 19.08.2010

Gewässername: Barthe
Lage: Starkow Bahn
Straße: k.A.
Gleisanlage
Todfunde: 0

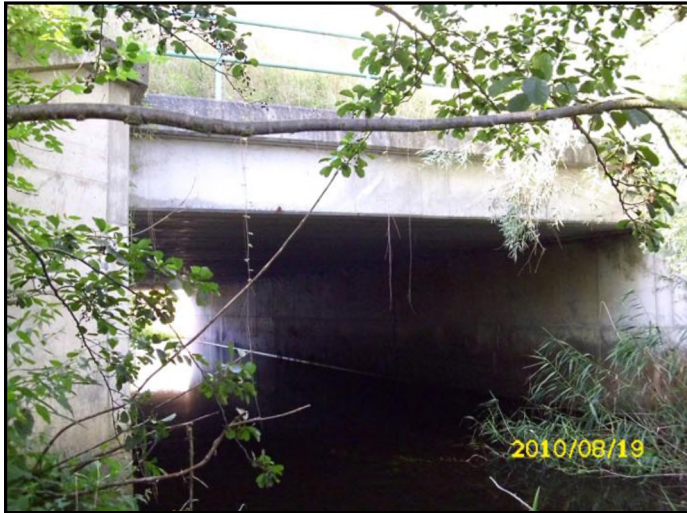
Nr.: 1742-024_001_go.JPG

sonstige Störfaktoren: Bermen fehlen

Bedeutung im Habitatverbund: sehr hoch
Verkehrsdichte: gering
Brückenindex: 0,99
Durchlass-Tauglichkeit: bedingt geeignet
