Einschätzung von Durchlass-Bauwerken und Gefährdung des Fischotters

Aufnahme Nummer: 1742-025

Aufnahme-Datum: 19.08.2010

Gewässername: Barthe
Lage: Langenhagen
Straße: k.A.
sonstige Straße
Todfunde: 0

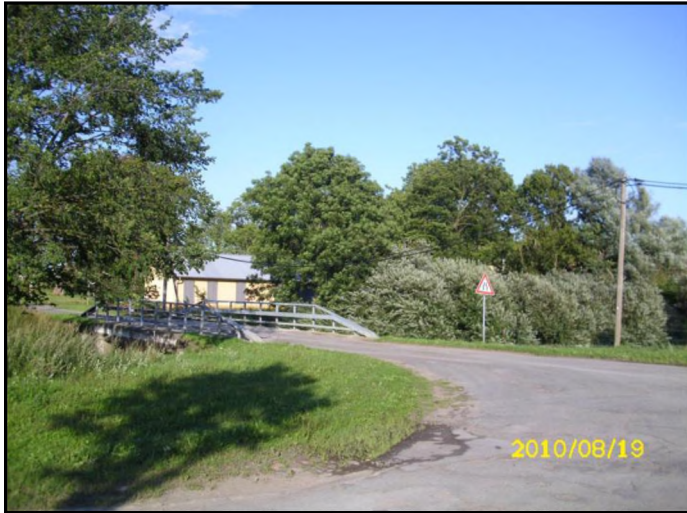
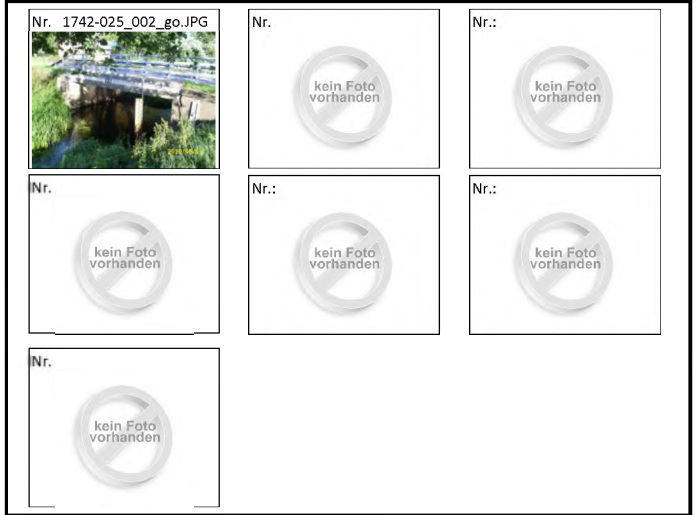
Nr.: 1742-025_001_go.JPG

Störfaktoren: Böschung ungünstig für wandernde Tiere (zum Gewässer steiler und tiefer als Böschung zur Straße).

Bermen fehlen bei starke Strömung (Hochwasser) für Otterfamilien schwer zu durchqueren Bereich.

Bedeutung im Habitatverbund: sehr hoch
Verkehrsdichte: mittel
Brückenindex: 3
Durchlass-Tauglichkeit: bedingt geeignet

| Entfernung sonstige Hindernisse | <input type="checkbox"/> | Markierstruktur Laufbohle schwimmend | <input checked="" type="checkbox"/> |
| Kastendurchlass/Maul beids. Berme | <input checked="" type="checkbox"/> | Verrohrung öffnen | <input type="checkbox"/> |
