Einschätzung von Durchlass-Bauwerken und Gefährdung des Fischotters

Aufnahme Nummer: 1742-026 Aufnahme-Datum: 19.08.2010

Gewässername: Langenhanshägerbach
Lage: Kindshagen
Straße: k.A.
sonstige Straße
Todfunde: 0

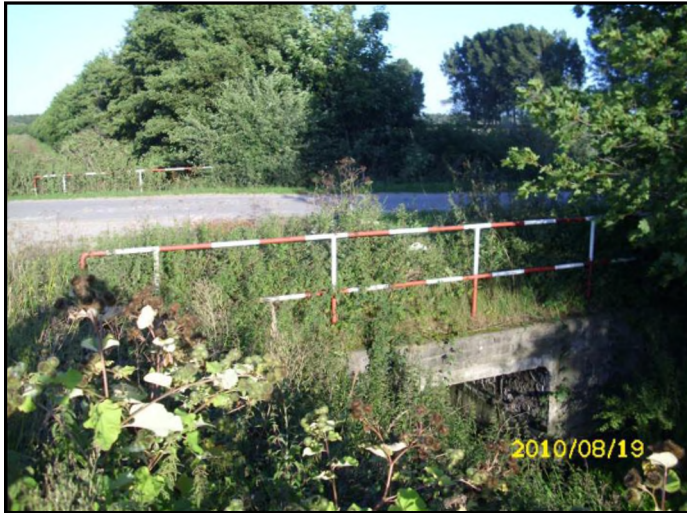
Nr.: 1742-026_001_go.JPG

Störfaktoren: Böschung ungünstig für wandernde Tiere (zum Gewässer steiler und tiefer als Böschung zur Straße). , Ungünstiges 'Länge zu Durchmesser'-Verhältnis

Bermen fehlen

Bedeutung im Habitatverbund: mittel
Verkehrsdichte: mittel
Brückenindex: 0,24
Durchlass-Tauglichkeit: ungeeignet
