Einschätzung von Durchlass-Bauwerken und Gefährdung des Fischotters

Aufnahme Nummer: 1742-028 Aufnahme-Datum: 19.08.2010

Gewässername: Langenhanshägerbach
Lage: Mittelhof kirche
Straße: k.A.
sonstige Straße
Totfunde: 0

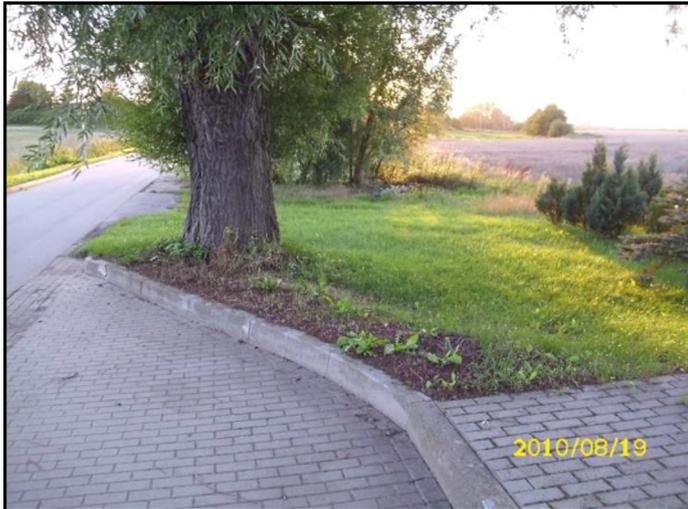
Nr.: 1742-028_001_go.JPG

Störfaktoren: Verrohrt , Böschung ungünstig für wandernde Tiere (zum Gewässer steiler und tiefer als Böschung zur Straße).

Knick im Gewässerverlauf. Gefahr, dass Otter den kürzesten Weg wählen

Bedeutung im Habitatverbund: mittel
Verkehrsdichte: mittel
Brückenindex: 0
Durchlass-Tauglichkeit: ungeeignet

Der Graben endet etwa 70m vor der Straße und fängt hinter Straße wieder an, um dann nur 50m und einen Knick (nicht in Topkarte) weiter wieder auf 50m Länge verrohrt zu werden.

Trennung Wehr Durchlass	<input type="checkbox"/>	keine notwendig	<input type="checkbox"/>
Installation oberhalb Wehr	<input type="checkbox"/>	Markierstruktur Steinsch	<input type="checkbox"/>
Installation unterhalb Wehr	<input type="checkbox"/>	Markierstruktur Ufersubstrat	<input type="checkbox"/>
Entfernung Rechen	<input type="checkbox"/>	Markierstruktur Laufbohle fest	<input type="checkbox"/>
Entfernung sonstige Hindernisse	<input type="checkbox"/>	Markierstruktur Laufbohle schwimmend	<input type="checkbox"/>
Kastendurchlass/Maul eins. Berme	<input type="checkbox"/>	Markierstruktur Podest	<input type="checkbox"/>
Kastendurchlass/Maul beids. Berme	<input checked="" type="checkbox"/>	Verrohrung öffnen	<input checked="" type="checkbox"/>
Markierstruktur einseitig	<input type="checkbox"/>	Leit-/Schutzzäune notwendig	<input type="checkbox"/>
Markierstruktur beidseitig	<input type="checkbox"/>	Leitstrukturen/ -senken einrichten	<input checked="" type="checkbox"/>

Geschwindigkeitsbegrenzung	<input type="checkbox"/>	Bermen an Ufer anbinden	<input type="checkbox"/>
Trockenröhre einbringen	<input checked="" type="checkbox"/>	Wiesenzufahrten verlegen	<input type="checkbox"/>
		Komplexmaßnahmen notwendig	<input type="checkbox"/>
