Einschätzung von Durchlass-Bauwerken und Gefährdung des Fischotters

Aufnahme Nummer: 1743-001

Aufnahme-Datum: 10.08.2010

Gewässername: Berthkegraben
Lage: Berthke
Straße: L 192
Landesstraße
Todfunde: 0

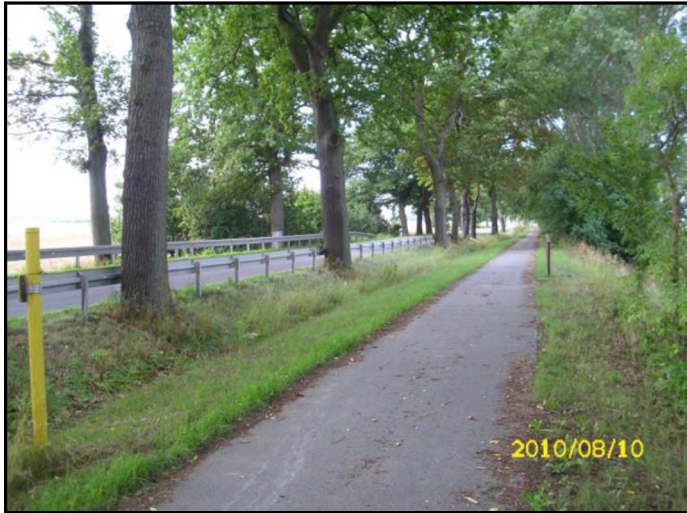
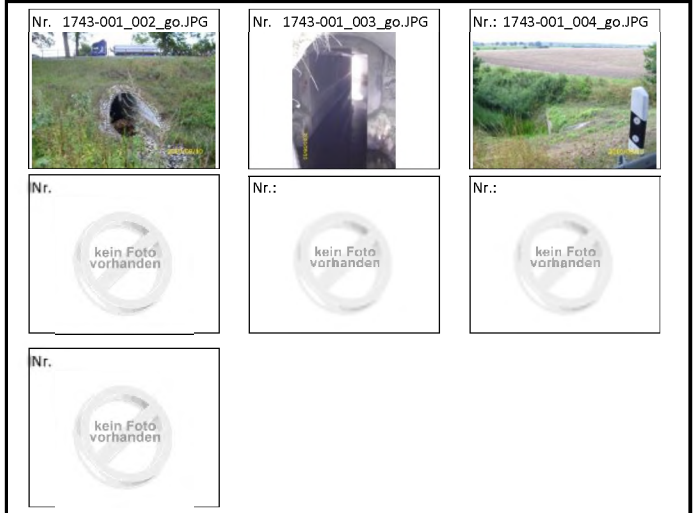
Nr.: 1743-001_001_go.JPG

Störfaktoren: Ungünstiges 'Länge zu Durchmesser'-Verhältnis , Knick im Gewässerverlauf. Gefahr, dass Otter den kürzesten Weg wählen , Bermen fehlen

Bedeutung im Habitatverbund: sehr hoch
Verkehrsdichte: hoch
Brückenindex: 0,235
Durchlass-Tauglichkeit: ungeeignet

Interessant-aufwändig konstruiert. Für FischotTER ungeeignet. Form, Länge/Querschnitt-Verhältnis u.d. Knick i. Tunnel sind negativ zu beurteilen. Bruchsteinschüttung vor dem Tunneleingang ungünstig. Eine Laufbohle o. eine a. Stein gemau. Berme wäre wichtig.
