Einschätzung von Durchlass-Bauwerken und Gefährdung des Fischotters

Aufnahme Nummer: 1743-005

Aufnahme-Datum: 18.08.2010

Gewässername: k.A.
Lage: nördl. Zimkendorf
Straße: k.A.
sonstige Straße
Todfunde: 1

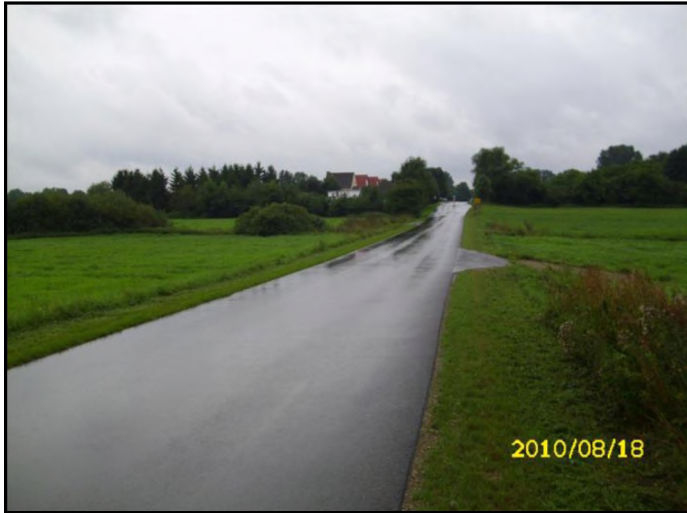
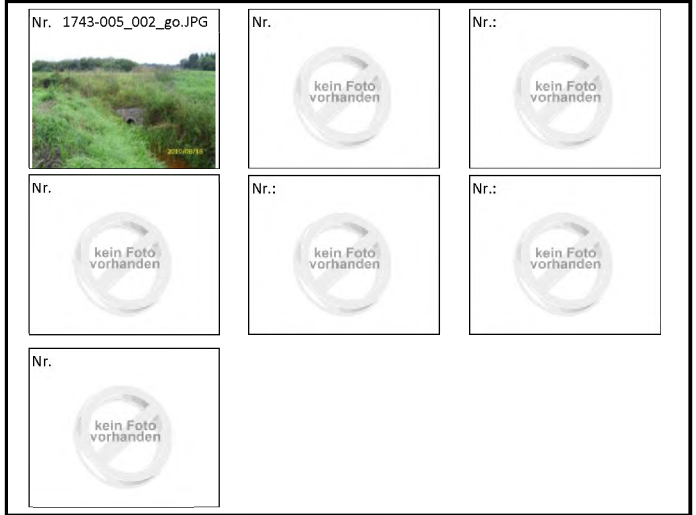
Nr.: 1743-005_001_go.JPG

Störfaktoren: Flutungsgefahr, Böschung ungünstig für wandernde Tiere (zum Gewässer steiler und tiefer als Böschung zur Straße).

Ungünstiges 'Länge zu Durchmesser'-Verhältnis

Bedeutung im Habitatverbund: sehr hoch
Verkehrsdichte: mittel
Brückenindex: 0,005
Durchlass-Tauglichkeit: ungeeignet

Geschwindigkeitsbegrenzung	<input type="checkbox"/>	Bermen an Ufer anbinden	<input type="checkbox"/>
Trockenröhre einbringen	<input checked="" type="checkbox"/>	Wiesenzufahrten verlegen	<input type="checkbox"/>
		Komplexmaßnahmen notwendig	<input type="checkbox"/>
