Einschätzung von Durchlass-Bauwerken und Gefährdung des Fischotters

Aufnahme Nummer: 1743-007

Aufnahme-Datum: 18.08.2010

Gewässername: Pütter See (Kanal)
Lage: östl. Pütte
Straße: k.A.
sonstige Straße
Todfunde: 0

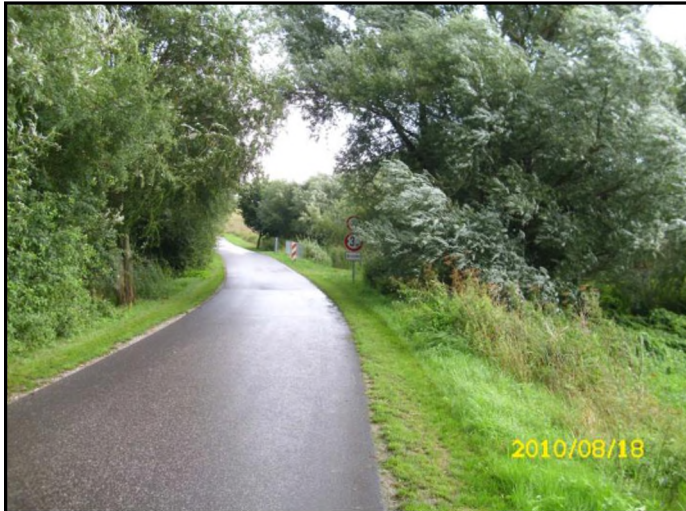
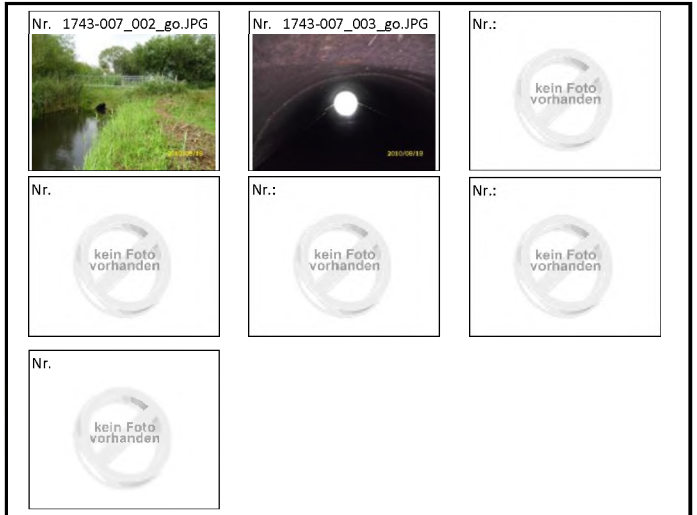
Nr.: 1743-007_001_go.JPG

Störfaktoren: Flutungsgefahr, Böschung ungünstig für wandernde Tiere (zum Gewässer steiler und tiefer als Böschung zur Straße).

Ungünstiges 'Länge zu Durchmesser'-Verhältnis

Bedeutung im Habitatverbund: sehr hoch
Verkehrsdichte: mittel
Brückenindex: 0,027
Durchlass-Tauglichkeit: ungeeignet

Priorität Festlegung: oberste Priorität
