Einschätzung von Durchlass-Bauwerken und Gefährdung des Fischotters

Aufnahme Nummer: 1743-009

Aufnahme-Datum: 19.08.2010

Gewässername: k.A.
Lage: nördlich Lendershagen
Straße: k.A.
sonstige Straße
Todfunde: 0

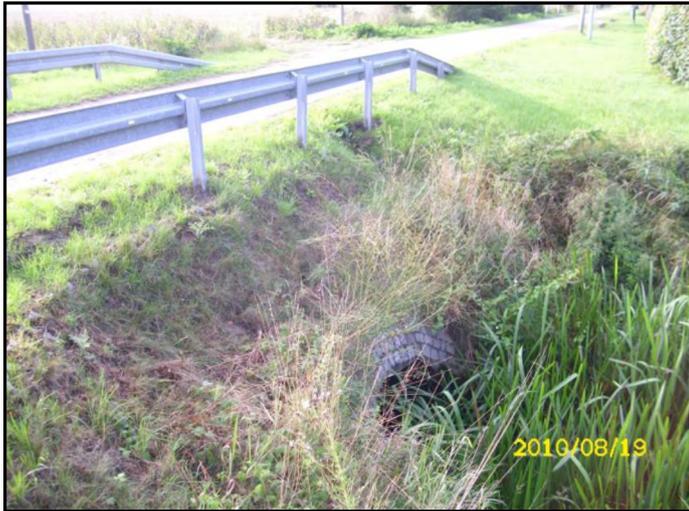
Nr.: 1743-009_001_go.JPG

Störfaktoren: Böschung ungünstig für wandernde Tiere (zum Gewässer steiler und tiefer als Böschung zur Straße).

Uferlinie verengt oder wird vom Bauwerk unterbrochen

sonstige Störfaktoren: Straßengraben offen mit Gewässer verbunden (in 1 oder mehr Richtungen). Gefahr, dass Otter diese Rinnen hochwandern und dann am Ende auf die Straße laufen.

Bedeutung im Habitatverbund: sehr hoch
Verkehrsdichte: gering
Brückenindex: 0,577
Durchlass-Tauglichkeit: ungeeignet
