# Einschätzung von Durchlass-Bauwerken und Gefährdung des Fischotters

Aufnahme Nummer: 1743-011

Aufnahme-Datum: 19.08.2010

Gewässername: Wolfsbach  
Lage: südlich Lendershagen  
Straße: k.A.  
sonstige Straße  
Todfunde: 0

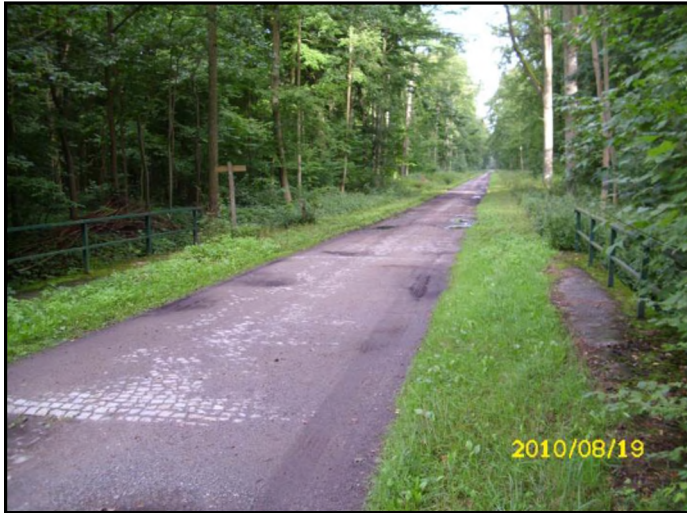
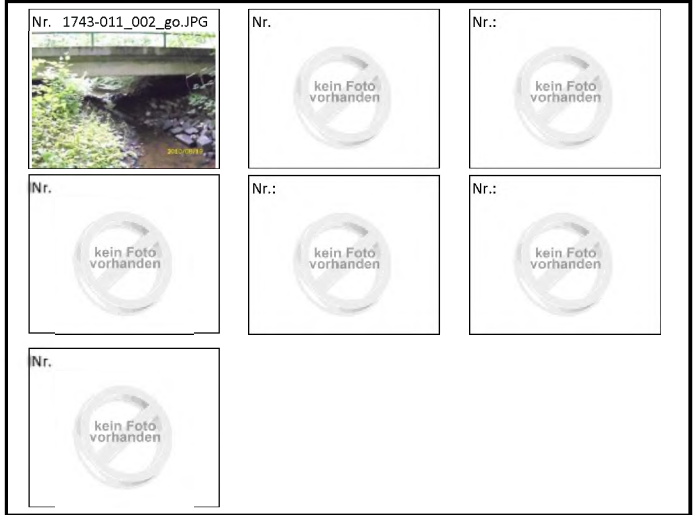
Nr.: 1743-011\_001\_go.JPG

Störfaktoren: Böschung ungünstig für wandernde Tiere (zum Gewässer steiler und tiefer als Böschung zur Straße).

Bedeutung im Habitatverbund: sehr hoch  
Verkehrsdichte: gering  
Brückenindex: 1,7  
Durchlass-Tauglichkeit: gut geeignet

**Priorität Festlegung: gering**

Trennung Wehr Durchlass	<input type="checkbox"/>	keine notwendig	<input type="checkbox"/>
Installation oberhalb Wehr	<input type="checkbox"/>	Markierstruktur Steinsch	<input type="checkbox"/>
Installation unterhalb Wehr	<input type="checkbox"/>	Markierstruktur Ufersubstrat	<input checked="" type="checkbox"/>
Entfernung Rechen	<input type="checkbox"/>	Markierstruktur Laufbohle fest	<input type="checkbox"/>
Entfernung sonstige Hindernisse	<input type="checkbox"/>	Markierstruktur Laufbohle schwimmend	<input type="checkbox"/>
Kastendurchlass/Maul eins. Berme	<input type="checkbox"/>	Markierstruktur Podest	<input type="checkbox"/>
Kastendurchlass/Maul beids. Berme	<input checked="" type="checkbox"/>	Verrohrung öffnen	<input type="checkbox"/>
Markierstruktur einseitig	<input type="checkbox"/>	Leit-/Schutzzäune notwendig	<input type="checkbox"/>
Markierstruktur beidseitig	<input type="checkbox"/>	Leitstrukturen/ -senken einrichten	<input type="checkbox"/>
