Einschätzung von Durchlass-Bauwerken und Gefährdung des Fischotters

Aufnahme Nummer: 1743-012

Aufnahme-Datum: 19.08.2010

Gewässername: Hoher Birkengraben
Lage: Nördl Richtenberg Wald
Straße: k.A.
sonstige Straße
Todfunde: 0

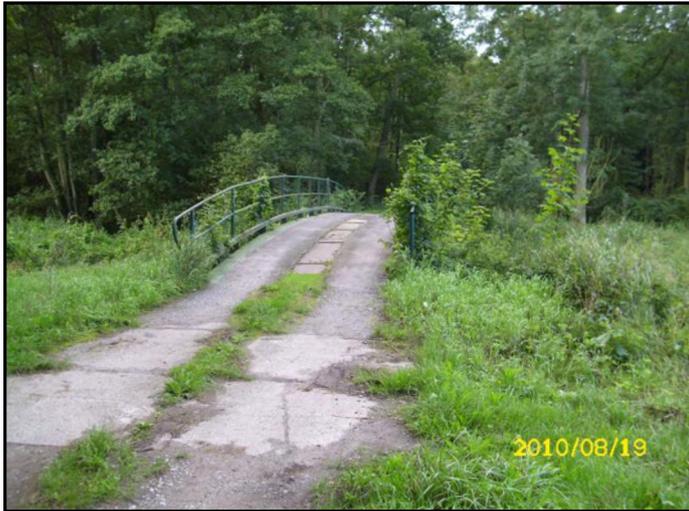
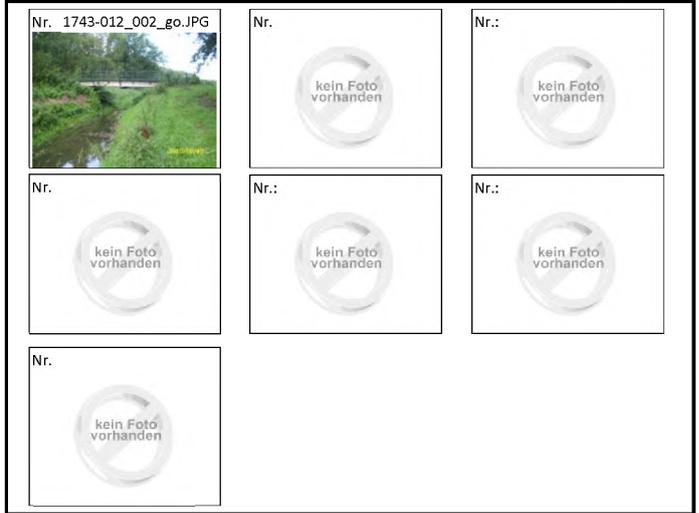
Nr.: 1743-012_001_go.JPG

Störfaktoren: Böschung ungünstig für wandernde Tiere (zum Gewässer steiler und tiefer als Böschung zur Straße).

Bedeutung im Habitatverbund: sehr hoch
Verkehrsdichte: gering
Brückenindex: 10
Durchlass-Tauglichkeit: bedingt geeignet

Geschwindigkeitsbegrenzung	<input type="checkbox"/>	Bermen an Ufer anbinden	<input checked="" type="checkbox"/>
Trockenröhre einbringen	<input type="checkbox"/>	Wiesenzufahrten verlegen	<input type="checkbox"/>
		Komplexmaßnahmen notwendig	<input type="checkbox"/>
