# Einschätzung von Durchlass-Bauwerken und Gefährdung des Fischotters

Aufnahme Nummer: 1743-014

Aufnahme-Datum: 19.08.2010

Gewässername: Schafgraben  
Lage: südl. Nienhagen  
Straße: L 21  
Landesstraße  
Todfunde: 1

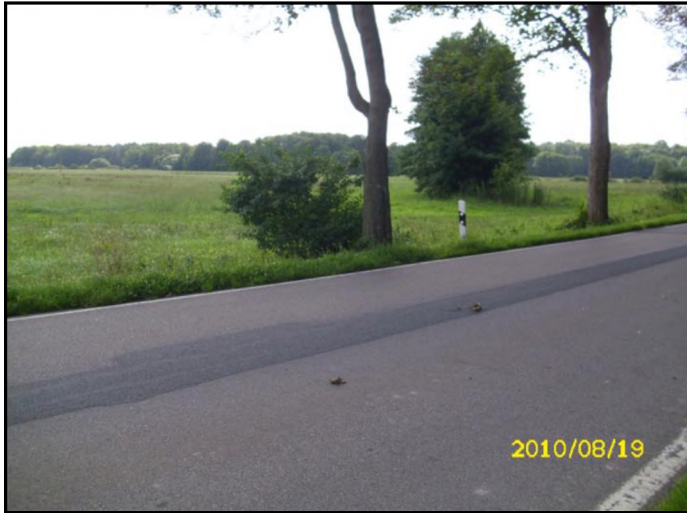
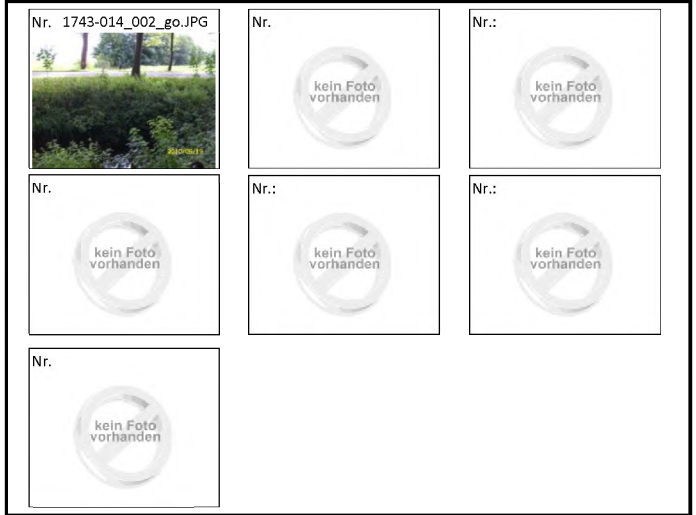
Nr.: 1743-014\_001\_go.JPG

Störfaktoren: Verrohrt , Böschung ungünstig für wandernde Tiere (zum Gewässer steiler und tiefer als Böschung zur Straße).

Knick im Gewässerverlauf. Gefahr, dass Otter den kürzesten Weg wählen , Zufahrt Wiese/Feld, der Otter aus dem Wasser und damit auf die Böschung und dichter an die Straße führt.

Bedeutung im Habitatverbund: sehr hoch  
Verkehrsdichte: mittel  
Brückenindex: 0  
Durchlass-Tauglichkeit: ungeeignet

Trennung Wehr Durchlass	<input type="checkbox"/>	keine notwendig	<input type="checkbox"/>
Installation oberhalb Wehr	<input type="checkbox"/>	Markierstruktur Steinsch	<input type="checkbox"/>
Installation unterhalb Wehr	<input type="checkbox"/>	Markierstruktur Ufersubstrat	<input type="checkbox"/>
Entfernung Rechen	<input type="checkbox"/>	Markierstruktur Laufbohle fest	<input type="checkbox"/>
Entfernung sonstige Hindernisse	<input type="checkbox"/>	Markierstruktur Laufbohle schwimmend	<input type="checkbox"/>
Kastendurchlass/Maul eins. Berme	<input type="checkbox"/>	Markierstruktur Podest	<input type="checkbox"/>
Kastendurchlass/Maul beids. Berme	<input checked="" type="checkbox"/>	Verrohrung öffnen	<input type="checkbox"/>
Markierstruktur einseitig	<input type="checkbox"/>	Leit-/Schutzzäune notwendig	<input type="checkbox"/>
Markierstruktur beidseitig	<input type="checkbox"/>	Leitstrukturen/ -senken einrichten	<input checked="" type="checkbox"/>

Geschwindigkeitsbegrenzung	<input type="checkbox"/>	Bermen an Ufer anbinden	<input type="checkbox"/>
Trockenröhre einbringen	<input checked="" type="checkbox"/>	Wiesenzufahrten verlegen	<input type="checkbox"/>
		Komplexmaßnahmen notwendig	<input type="checkbox"/>
