Einschätzung von Durchlass-Bauwerken und Gefährdung des Fischotters

Aufnahme Nummer: 1743-015

Aufnahme-Datum: 19.08.2010

Gewässername: Barthe
Lage: nördl. Nienhagen
Straße: L 21
Landesstraße
Totfunde: 0

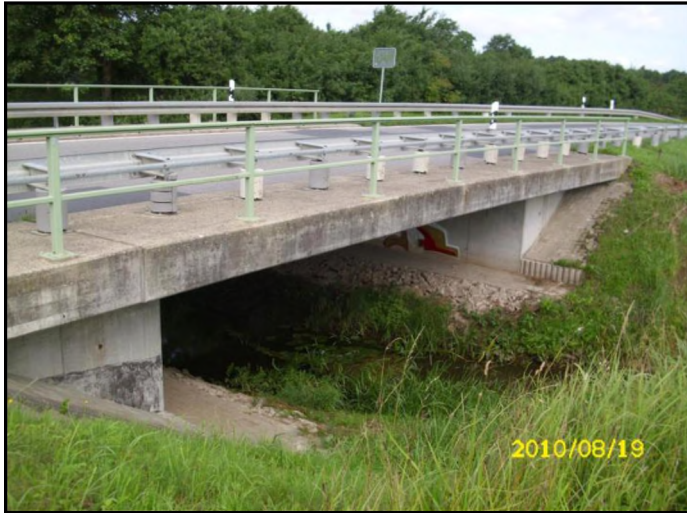
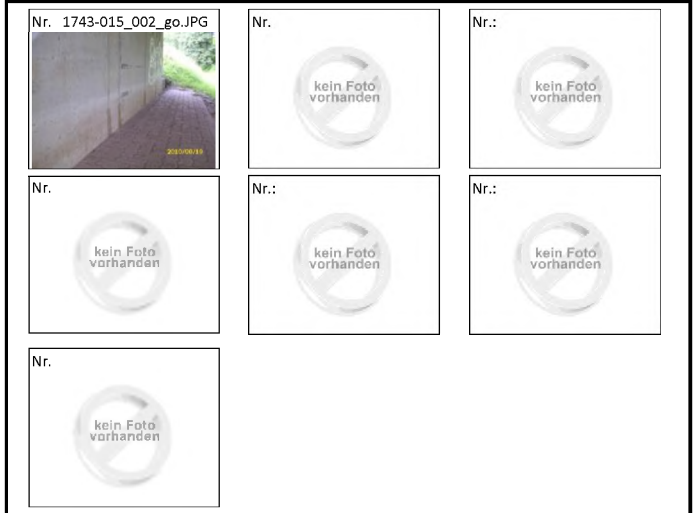
Nr.: 1743-015_001_go.JPG

Störfaktoren: Böschung ungünstig für wandernde Tiere (zum Gewässer steiler und tiefer als Böschung zur Straße).

Bermen zu niedrig

Berme zu niedrig. Bild zeigt die Wasserstände, die hier regelmäßig auftreten. Dabei kann die Strömung zu stark werden für Otterfamilien. Bermen sollten angepaßt werden.
