# Einschätzung von Durchlass-Bauwerken und Gefährdung des Fischotters

Aufnahme Nummer: 1743-017

Aufnahme-Datum: 19.08.2010

Gewässername: Wolfsbach  
Lage: Wolfshagen  
Straße: L 212  
Landesstraße  
Totfunde: 0

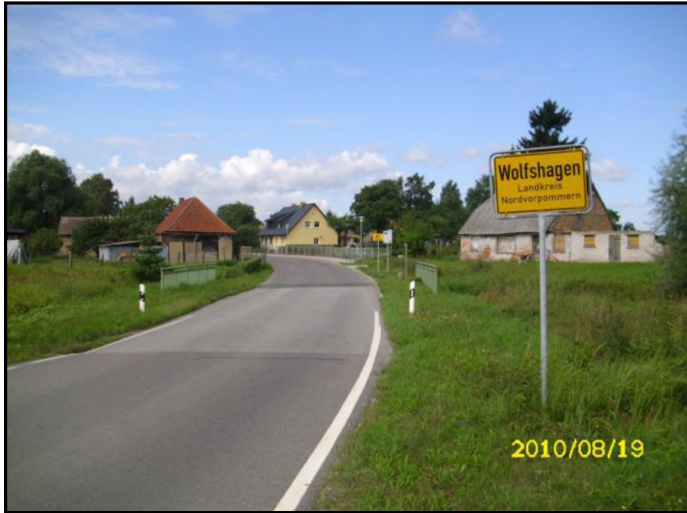
Nr.: 1743-017\_001\_go.JPG

Störfaktoren: Böschung ungünstig für wandernde Tiere (zum Gewässer steiler und tiefer als Böschung zur Straße), Ungünstiges 'Länge zu Durchmesser'-Verhältnis

Bedeutung im Habitatverbund: sehr hoch  
Verkehrsdichte: mittel  
Brückenindex: 0,158  
Durchlass-Tauglichkeit: bedingt geeignet
