Einschätzung von Durchlass-Bauwerken und Gefährdung des Fischotters

Aufnahme Nummer: 1744-001

Aufnahme-Datum: 10.08.2010

Gewässername: Barthe Graben
Lage: NSG Abtshagen süd
Straße: B 194
Bundesstraße
Todfunde: 0

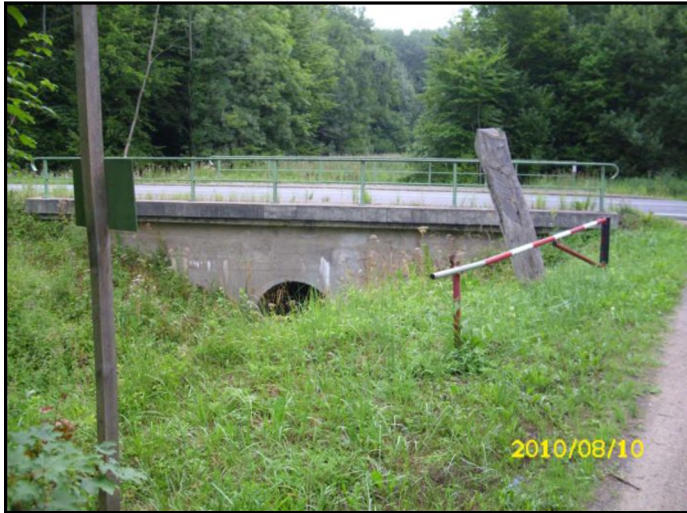
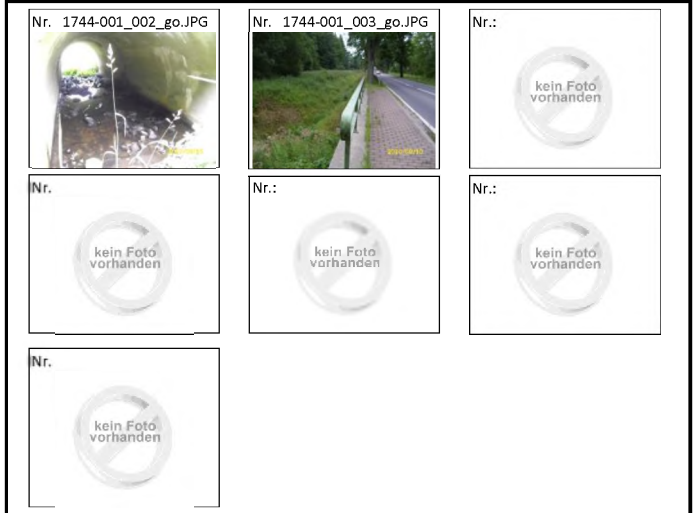
Nr.: 1744-001_001_go.JPG

Störfaktoren: Straßengraben offen mit Gewässer verbunden (in 1 oder mehr Richtungen). Gefahr, dass Otter diese Rinnen hochwandern und dann am Ende auf die Straße laufen.

Böschung ungünstig für wandernde Tiere (zum Gewässer steiler und tiefer als Böschung zur Straße). , Ungünstiges 'Länge zu Durchmesser'-Verhältnis

Bedeutung im Habitatverbund: mittel
Verkehrsdichte: hoch
Brückenindex: 0,21
Durchlass-Tauglichkeit: ungeeignet

Auf der Straße liegen ein Kammolch und einzelne Frösche. Der Wald ist feucht, hat einzelne Kleingewässer und beidseitig Straßengraben. Sinnvoll wäre hier ein Otterdurchlass mit einem Amphibiendurchlass und -Zaun zu kombinieren.
