# Einschätzung von Durchlass-Bauwerken und Gefährdung des Fischotters

Aufnahme Nummer: 1744-002 Aufnahme-Datum: 10.08.2010

Gewässername: k.A.  
Lage: NSG Abtshagen nord  
Straße: B 194  
Bundesstraße  
Todfunde: 0

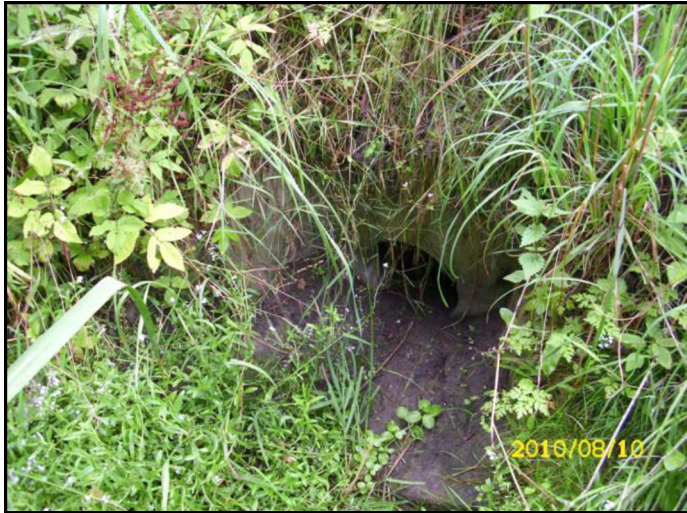
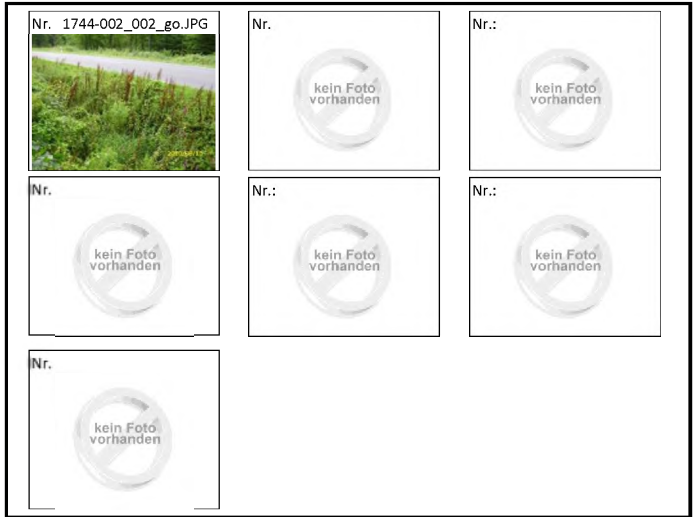
Nr.: 1744-002\_001\_go.JPG

Störfaktoren: Straßengraben offen mit Gewässer verbunden (in 1 oder mehr Richtungen). Gefahr, dass Otter diese Rinnen hochwandern und dann am Ende auf die Straße laufen. , Ungünstiges 'Länge zu Durchmesser'-Verhältnis

Bedeutung im Habitatverbund: gering  
Verkehrsdichte: hoch  
Brückenindex: 0  
Durchlass-Tauglichkeit: ungeeignet

Geschwindigkeitsbegrenzung	<input type="checkbox"/>	Bermen an Ufer anbinden	<input type="checkbox"/>
Trockenröhre einbringen	<input checked="" type="checkbox"/>	Wiesenzufahrten verlegen	<input type="checkbox"/>
		Komplexmaßnahmen notwendig	<input type="checkbox"/>
