Einschätzung von Durchlass-Bauwerken und Gefährdung des Fischotters

Aufnahme Nummer: 1744-003

Aufnahme-Datum: 10.08.2010

Gewässername: k.A.
Lage: Krummenhagen
Straße: k.A.
sonstige Straße
Todfunde: 0

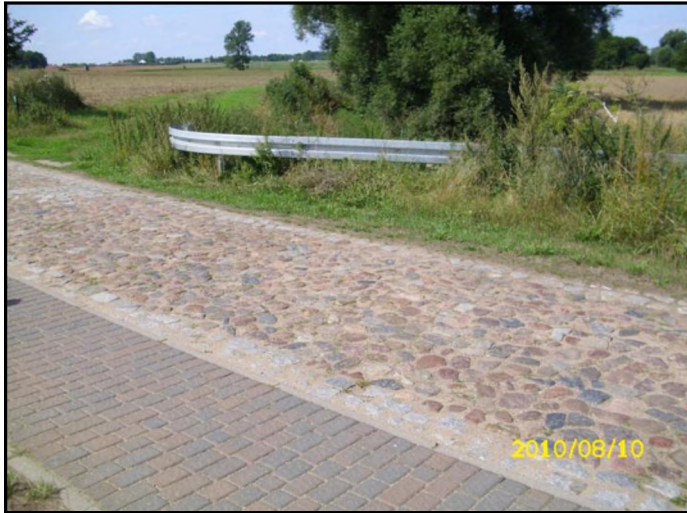
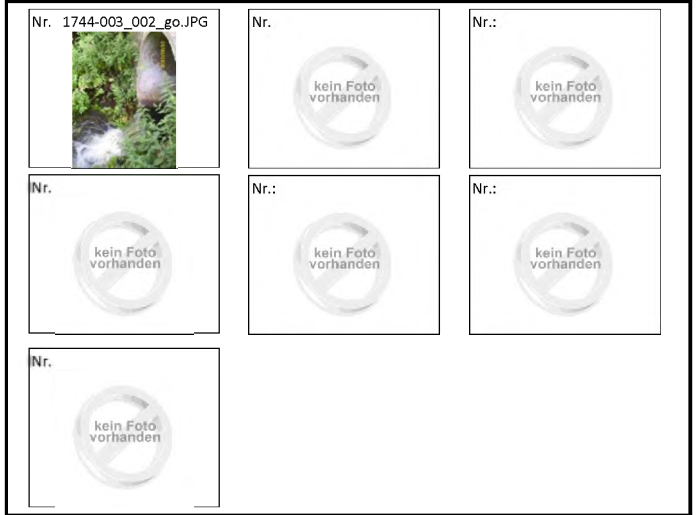
Nr.: 1744-003_001_go.JPG

Störfaktoren: Sohlschwelle , Böschung ungünstig für wandernde Tiere (zum Gewässer steiler und tiefer als Böschung zur Straße).

Ungünstiges 'Länge zu Durchmesser'-Verhältnis , Turbulenzen oder Turbulenzengefahr nach Regen usw.

Bedeutung im Habitatverbund: sehr hoch
Verkehrsdichte: mittel
Brückenindex: 0,073
Durchlass-Tauglichkeit: ungeeignet

Geschwindigkeitsbegrenzung	<input type="checkbox"/>	Bermen an Ufer anbinden	<input type="checkbox"/>
Trockenröhre einbringen	<input checked="" type="checkbox"/>	Wiesenzufahrten verlegen	<input type="checkbox"/>
		Komplexmaßnahmen notwendig	<input type="checkbox"/>
