Einschätzung von Durchlass-Bauwerken und Gefährdung des Fischotters

Aufnahme Nummer: 1744-004

Aufnahme-Datum: 10.08.2010

Gewässername: k.A.
Lage: Krummenhagener Moor
Straße: k.A.
sonstige Straße
Todfunde: 0

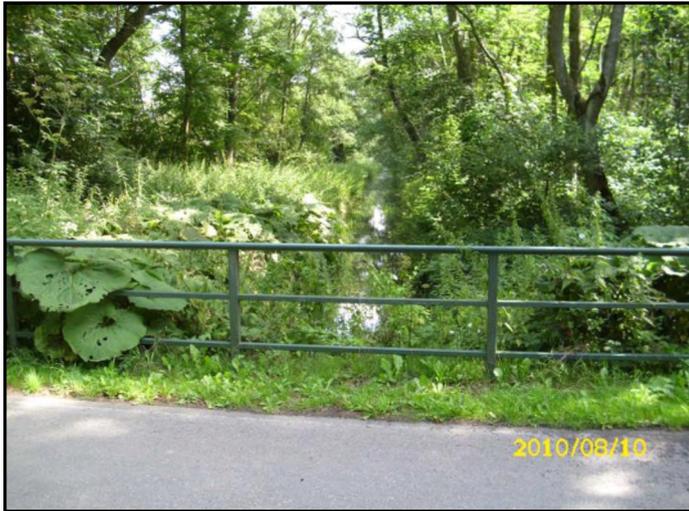
Nr.: 1744-004_001_go.JPG

Störfaktoren: Flutungsgefahr, Böschung ungünstig für wandernde Tiere (zum Gewässer steiler und tiefer als Böschung zur Straße).

Ungünstiges 'Länge zu Durchmesser'-Verhältnis

Die Trockendurchlässe sind zu klein und zu lang, insbesondere weil der Böschungswiderstand sehr gering ist.

Geschwindigkeitsbegrenzung	<input type="checkbox"/>	Bermen an Ufer anbinden	<input type="checkbox"/>
Trockenröhre einbringen	<input checked="" type="checkbox"/>	Wiesenzufahrten verlegen	<input type="checkbox"/>
		Komplexmaßnahmen notwendig	<input type="checkbox"/>
