Einschätzung von Durchlass-Bauwerken und Gefährdung des Fischotters

Aufnahme Nummer: 1744-005 Aufnahme-Datum: 10.08.2010

Gewässername: Mühlengraben
Lage: Krummenhagener Moor N
Straße: k.A.
sonstige Straße
Todfunde: 0

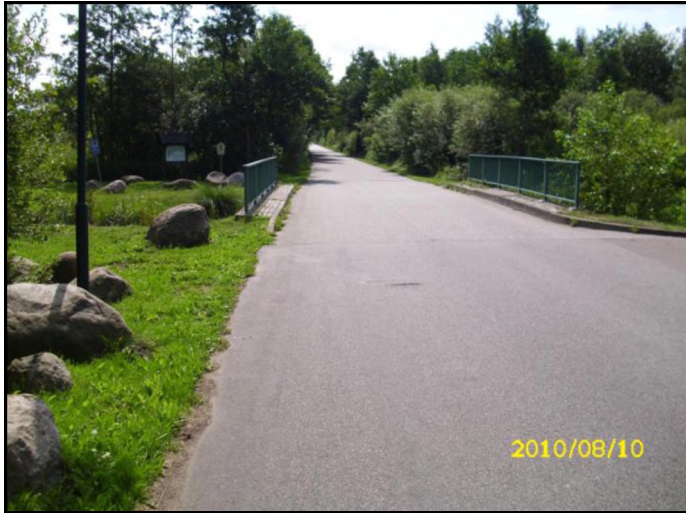
Nr.: 1744-005_001_go.JPG

Es sind Maßnahmen für den Otter durchgeführt, die so nicht gut funktionieren können. Noch dazu: Der (neu angelegte?) Rastplatz kann bei Nutzung in den Abendstunden dazu führen, dass Otter ausweichen und über der Straße wechseln.
