Einschätzung von Durchlass-Bauwerken und Gefährdung des Fischotters

Aufnahme Nummer: 1744-006 Aufnahme-Datum: 10.08.2010

Gewässername: Mühlengraben
Lage: Negast Seemühl
Straße: B 194
Bundesstraße
Todfunde: 1

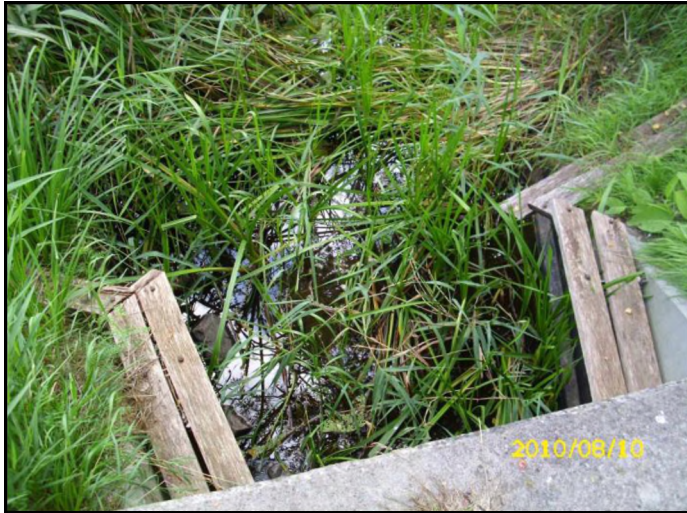
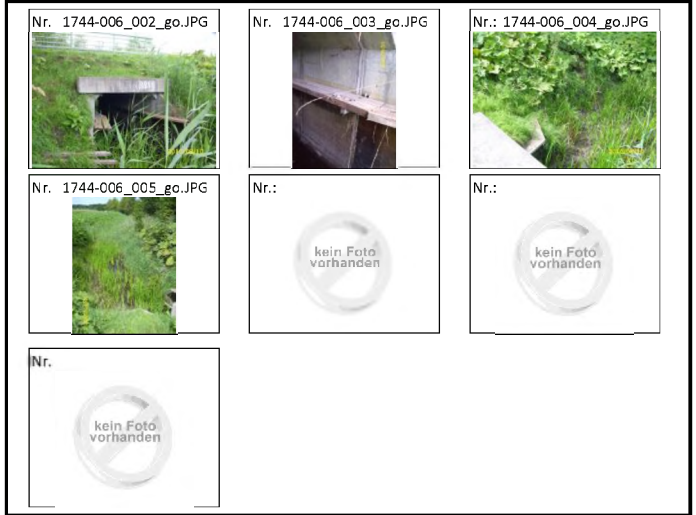
Nr.: 1744-006_001_go.JPG

Laufbohlen sind hier hoch genug angebracht. Wichtig bleibt die Anbindung am Ufer regelmäßig zu prüfen. Bei Aus-/Neubau unbedingt eine dauerhafte Lösung bauen (Bauwerk mit beidseitiger Berme). Bei Hochwasserlagen und Schneeverwehungen sind diese Art von Querungen für den Otter nicht durchgängig, was bei der vorherrschenden Verkehrsdichte problematisch ist.
