# Einschätzung von Durchlass-Bauwerken und Gefährdung des Fischotters

Aufnahme Nummer: 1744-007

Aufnahme-Datum: 10.08.2010

Gewässername: k.A.  
Lage: Negast Parkplatz  
Straße: B 194  
Bundesstraße  
Todfunde: 0

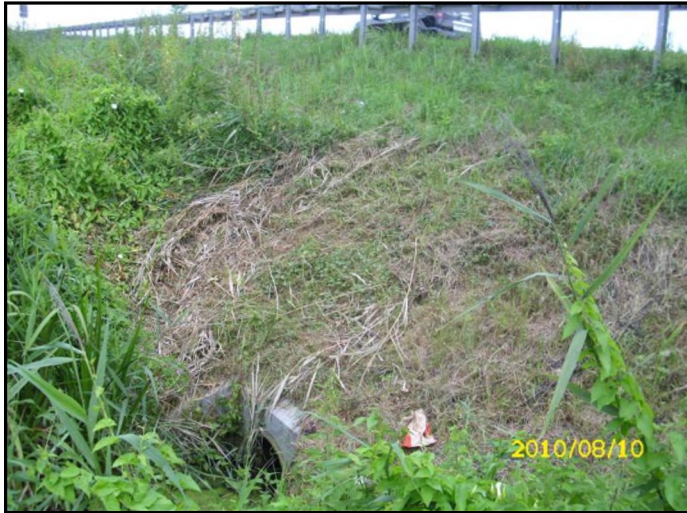
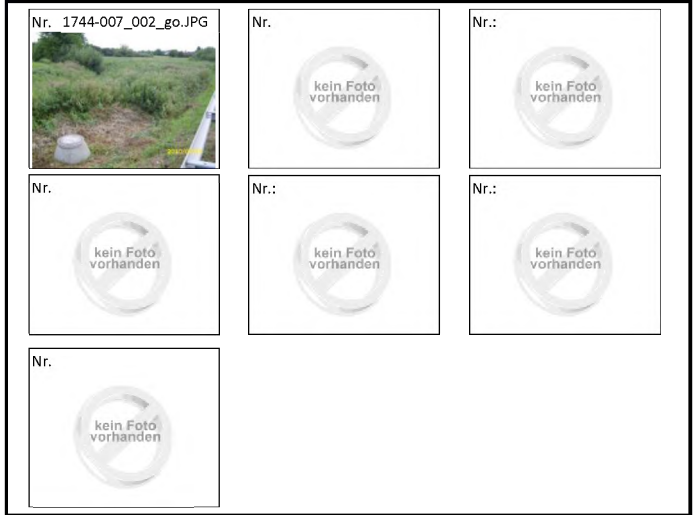
Nr.: 1744-007\_001\_go.JPG

Störfaktoren: Verrohrt , Ungünstiges 'Länge zu Durchmesser'-Verhältnis

Knick im Gewässerverlauf. Gefahr, dass Otter den kürzesten Weg wählen , Parallelweg, der Otter aus dem Wasser und damit auf die Böschung und dichter an die Straße führt.

sonstige Störfaktoren: Straßengraben offen mit Gewässer verbunden (in 1 oder mehr Richtungen). Gefahr, dass Otter diese Rinnen hochwandern und dann am Ende auf die Straße laufen.

Bedeutung im Habitatverbund: sehr hoch  
Verkehrsdichte: hoch  
Brückenindex: 0  
Durchlass-Tauglichkeit: ungeeignet

Geschwindigkeitsbegrenzung	<input type="checkbox"/>	Bermen an Ufer anbinden	<input type="checkbox"/>
Trockenröhre einbringen	<input checked="" type="checkbox"/>	Wiesenzufahrten verlegen	<input type="checkbox"/>
		Komplexmaßnahmen notwendig	<input type="checkbox"/>
