Einschätzung von Durchlass-Bauwerken und Gefährdung des Fischotters

Aufnahme Nummer: 1744-008 Aufnahme-Datum: 10.08.2010

Gewässername: k.A.
Lage: Zarrendorf Ost
Straße: L 222
Landesstraße
Totfunde: 0

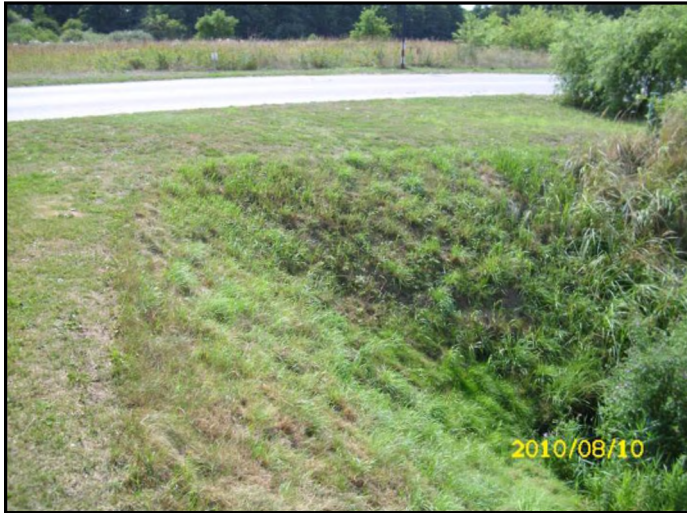
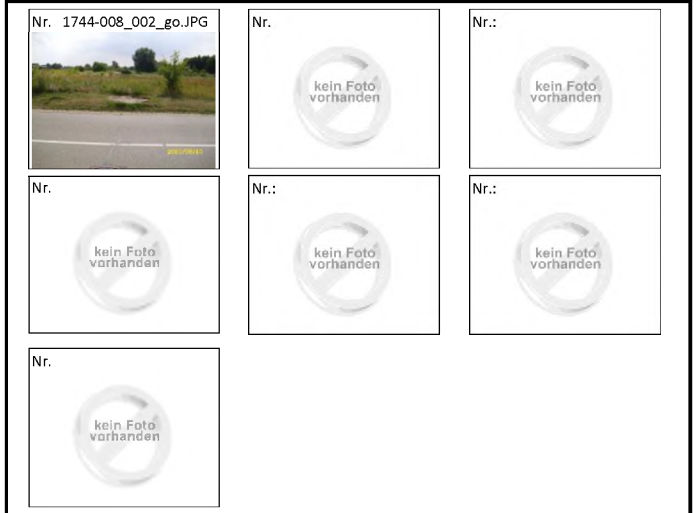
Nr.: 1744-008_001_go.JPG

Störfaktoren: Verrohrt, Böschung ungünstig für wandernde Tiere (zum Gewässer steiler und tiefer als Böschung zur Straße).

Bedeutung im Habitatverbund: gering
Verkehrsdichte: mittel
Brückenindex: 0
Durchlass-Tauglichkeit: ungeeignet

Trennung Wehr Durchlass	<input type="checkbox"/>	keine notwendig	<input type="checkbox"/>
Installation oberhalb Wehr	<input type="checkbox"/>	Markierstruktur Steinsch	<input type="checkbox"/>
Installation unterhalb Wehr	<input type="checkbox"/>	Markierstruktur Ufersubstrat	<input type="checkbox"/>
Entfernung Rechen	<input type="checkbox"/>	Markierstruktur Laufbohle fest	<input type="checkbox"/>
Entfernung sonstige Hindernisse	<input type="checkbox"/>	Markierstruktur Laufbohle schwimmend	<input type="checkbox"/>
Kastendurchlass/Maul eins. Berme	<input checked="" type="checkbox"/>	Markierstruktur Podest	<input type="checkbox"/>
Kastendurchlass/Maul beids. Berme	<input type="checkbox"/>	Verrohrung öffnen	<input type="checkbox"/>
Markierstruktur einseitig	<input type="checkbox"/>	Leit-/Schutzzäune notwendig	<input type="checkbox"/>
Markierstruktur beidseitig	<input type="checkbox"/>	Leitstrukturen/ -senken einrichten	<input checked="" type="checkbox"/>

Geschwindigkeitsbegrenzung	<input type="checkbox"/>	Bermen an Ufer anbinden	<input type="checkbox"/>
Trockenröhre einbringen	<input checked="" type="checkbox"/>	Wiesenzufahrten verlegen	<input type="checkbox"/>
		Komplexmaßnahmen notwendig	<input type="checkbox"/>
