Einschätzung von Durchlass-Bauwerken und Gefährdung des Fischotters

Aufnahme Nummer: 1744-010

Aufnahme-Datum: 10.08.2010

Gewässername: k.A.
Lage: Zarrendorf süd
Straße: L 222
Landesstraße
Totfunde: 0

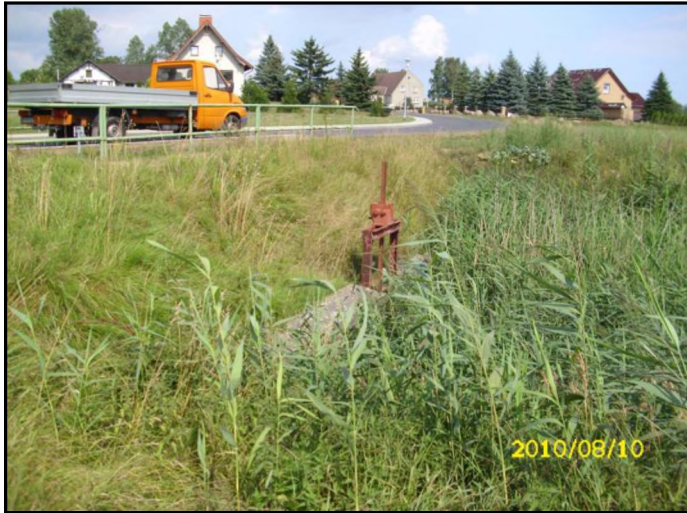
Nr.: 1744-010_001_go.JPG

Störfaktoren: Wehr/Stau , Durchlass vollständig geflutet

Böschung ungünstig für wandernde Tiere (zum Gewässer steiler und tiefer als Böschung zur Straße).

Bedeutung im Habitatverbund: sehr hoch
Verkehrsdichte: mittel
Brückenindex: 0
Durchlass-Tauglichkeit: ungeeignet

Geschwindigkeitsbegrenzung	<input type="checkbox"/>	Bermen an Ufer anbinden	<input type="checkbox"/>
Trockenröhre einbringen	<input type="checkbox"/>	Wiesenzufahrten verlegen	<input type="checkbox"/>
		Komplexmaßnahmen notwendig	<input checked="" type="checkbox"/>
