Einschätzung von Durchlass-Bauwerken und Gefährdung des Fischotters

Aufnahme Nummer: 1744-011

Aufnahme-Datum: 10.08.2010

Gewässername: k.A.
Lage: Zarrendorf süd waldrand
Straße: L 222
Landesstraße
Totfunde: 0

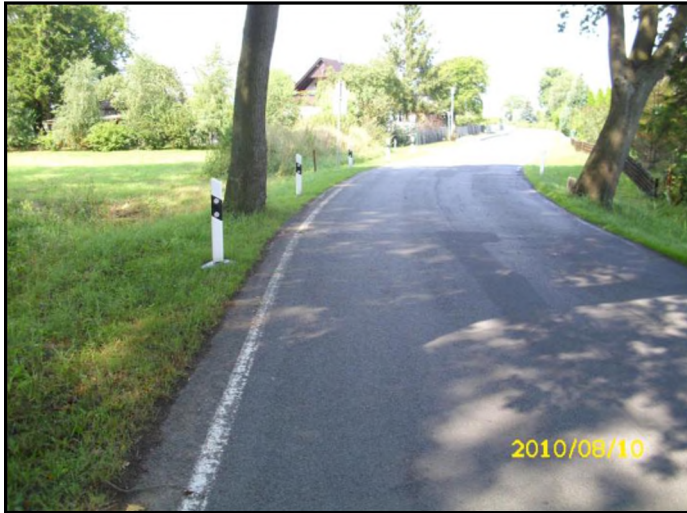
Nr.: 1744-011_001_go.JPG

Störfaktoren: Flutungsgefahr , Straßengraben offen mit Gewässer verbunden (in 1 oder mehr Richtungen). Gefahr, dass Otter diese Rinnen hochwandern und dann am Ende auf die Straße laufen.

Böschung ungünstig für wandernde Tiere (zum Gewässer steiler und tiefer als Böschung zur Straße). , Ungünstiges 'Länge zu Durchmesser'-Verhältnis

Bedeutung im Habitatverbund: mittel
Verkehrsdichte: mittel
Brückenindex: 0,02
Durchlass-Tauglichkeit: ungeeignet

Geschwindigkeitsbegrenzung	<input type="checkbox"/>	Bermen an Ufer anbinden	<input type="checkbox"/>
Trockenröhre einbringen	<input checked="" type="checkbox"/>	Wiesenzufahrten verlegen	<input type="checkbox"/>
		Komplexmaßnahmen notwendig	<input type="checkbox"/>
