Einschätzung von Durchlass-Bauwerken und Gefährdung des Fischotters

Aufnahme Nummer: 1744-012

Aufnahme-Datum: 10.08.2010

Gewässername: k.A.
Lage: Nördl. Elmenhorst
Straße: L 222
Landesstraße
Totfunde: 0

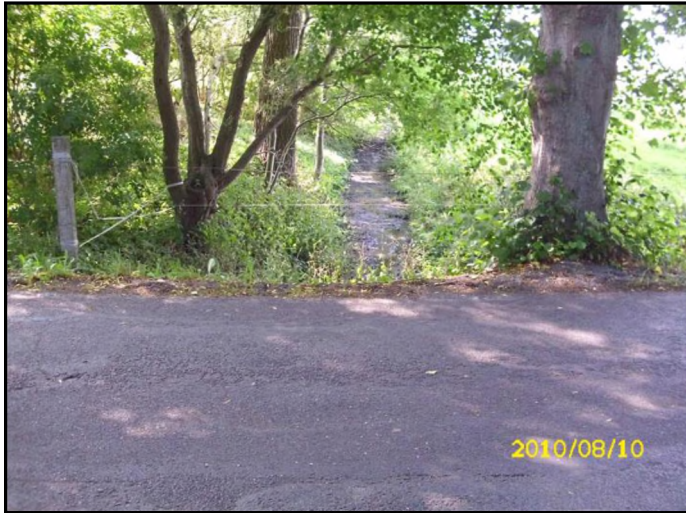
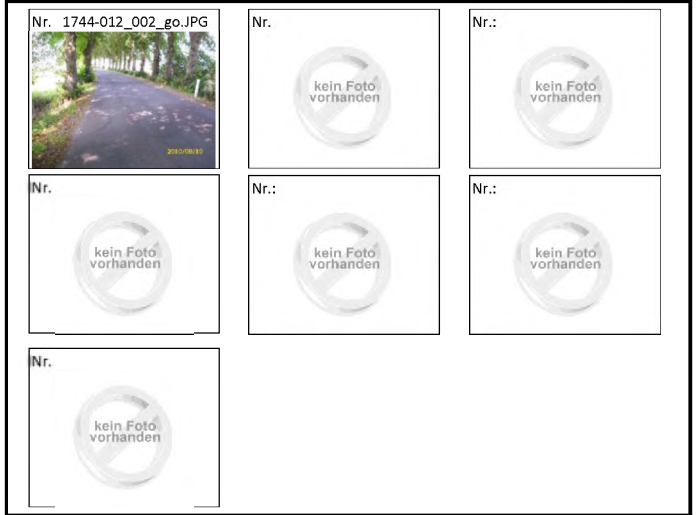
Nr.: 1744-012_001_go.JPG

Störfaktoren: Flutungsgefahr, Ungünstiges 'Länge zu Durchmesser'-Verhältnis

Bedeutung im Habitatverbund: gering
Verkehrsdichte: mittel
Brückenindex: 0,005
Durchlass-Tauglichkeit: ungeeignet

Gewässer sehr stark verschlammmt (gelegentlicher Ablauf von Silo oder Gülle?). Durchlass ist mit Schlamm zugesetzt und nicht zu durchqueren.

Geschwindigkeitsbegrenzung	<input type="checkbox"/>	Bermen an Ufer anbinden	<input type="checkbox"/>
Trockenröhre einbringen	<input checked="" type="checkbox"/>	Wiesenzufahrten verlegen	<input type="checkbox"/>
		Komplexmaßnahmen notwendig	<input type="checkbox"/>
