# Einschätzung von Durchlass-Bauwerken und Gefährdung des Fischotters

Aufnahme Nummer: 1744-013

Aufnahme-Datum: 10.08.2010

Gewässername: k.A.  
Lage: südl. Elmenhorst Wald bahn  
Straße: k.A.  
Gleisanlage  
Todfunde: 0

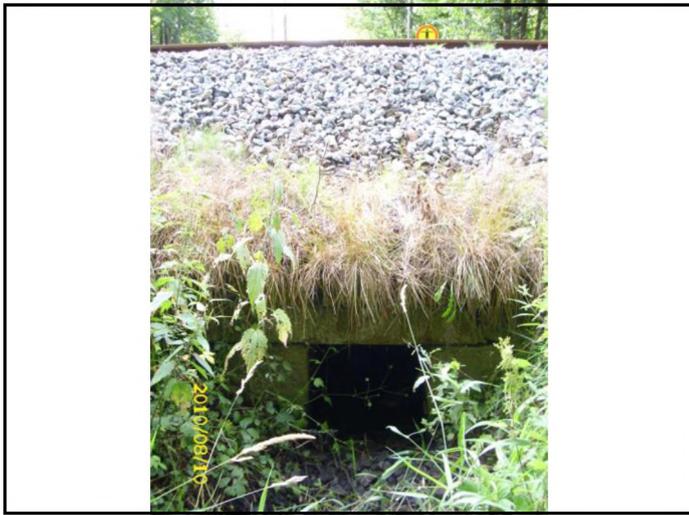
Nr.: 1744-013\_001\_go.JPG

Störfaktoren: Flutungsgefahr, Böschung ungünstig für wandernde Tiere (zum Gewässer steiler und tiefer als Böschung zur Straße).

Ungünstiges 'Länge zu Durchmesser'-Verhältnis

Bedeutung im Habitatverbund: mittel  
Verkehrsdichte: gering  
Brückenindex: 0,025  
Durchlass-Tauglichkeit: ungeeignet

Geschwindigkeitsbegrenzung	<input type="checkbox"/>	Bermen an Ufer anbinden	<input type="checkbox"/>
Trockenröhre einbringen	<input checked="" type="checkbox"/>	Wiesenzufahrten verlegen	<input type="checkbox"/>
		Komplexmaßnahmen notwendig	<input type="checkbox"/>
