Einschätzung von Durchlass-Bauwerken und Gefährdung des Fischotters

Aufnahme Nummer: 1744-014

Aufnahme-Datum: 10.08.2010

Gewässername: k.A.
Lage: südl. Elmenhorst Wald
Straße: k.A.
sonstige Straße
Todfunde: 0

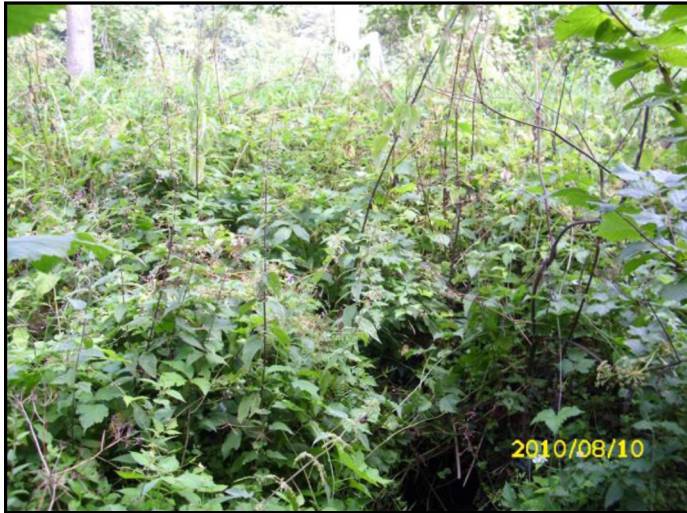
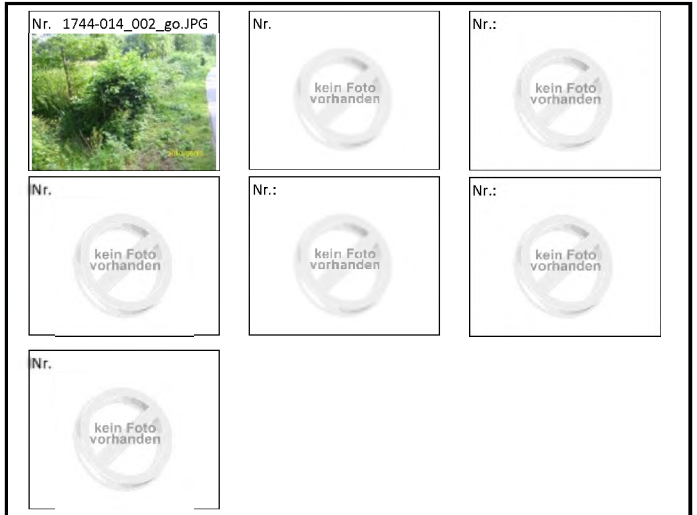
Nr.: 1744-014_001_go.JPG

Störfaktoren: Flutungsgefahr , Straßengraben offen mit Gewässer verbunden (in 1 oder mehr Richtungen). Gefahr, dass Otter diese Rinnen hochwandern und dann am Ende auf die Straße laufen.

Böschung ungünstig für wandernde Tiere (zum Gewässer steiler und tiefer als Böschung zur Straße). , Ungünstiges 'Länge zu Durchmesser'-Verhältnis

Bedeutung im Habitatverbund: mittel
Verkehrsdichte: mittel
Brückenindex: 0,02
Durchlass-Tauglichkeit: ungeeignet

Geschwindigkeitsbegrenzung	<input type="checkbox"/>	Bermen an Ufer anbinden	<input type="checkbox"/>
Trockenröhre einbringen	<input checked="" type="checkbox"/>	Wiesenzufahrten verlegen	<input type="checkbox"/>
		Komplexmaßnahmen notwendig	<input type="checkbox"/>
