Einschätzung von Durchlass-Bauwerken und Gefährdung des Fischotters

Aufnahme Nummer: 1744-015

Aufnahme-Datum: 17.08.2010

Gewässername: Mühlbach
Lage: Groß Behnkenhagen
Straße: K 17
Kreisstraße
Todfunde: 0

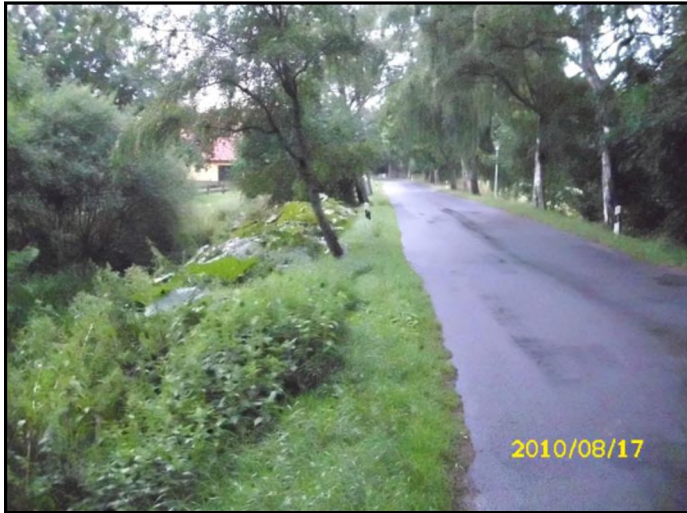
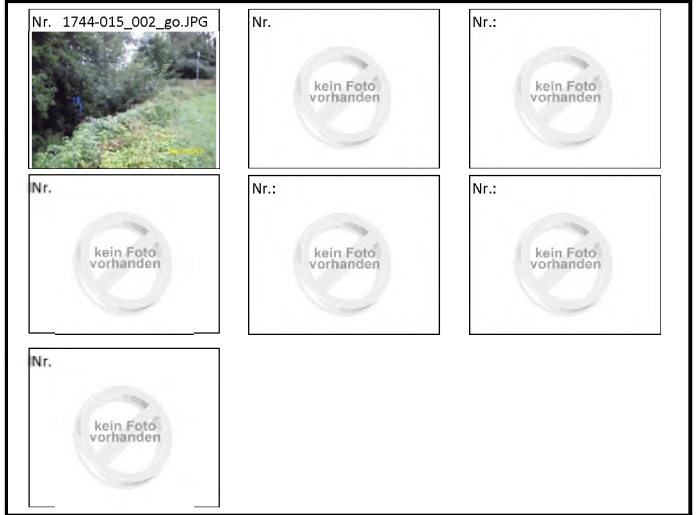
Nr.: 1744-015_001_go.JPG

Störfaktoren: Wehr/Stau , Böschung ungünstig für wandernde Tiere (zum Gewässer steiler und tiefer als Böschung zur Straße).

Ungünstiges 'Länge zu Durchmesser'-Verhältnis , Knick im Gewässerverlauf. Gefahr, dass Otter den kürzesten Weg wählen

Bedeutung im Habitatverbund: mittel
Verkehrsdichte: mittel
Brückenindex: 0
Durchlass-Tauglichkeit: ungeeignet

Geschwindigkeitsbegrenzung	<input type="checkbox"/>	Bermen an Ufer anbinden	<input type="checkbox"/>
Trockenröhre einbringen	<input checked="" type="checkbox"/>	Wiesenzufahrten verlegen	<input type="checkbox"/>
		Komplexmaßnahmen notwendig	<input type="checkbox"/>
