# Einschätzung von Durchlass-Bauwerken und Gefährdung des Fischotters

Aufnahme Nummer: 1744-016

Aufnahme-Datum: 17.08.2010

Gewässername: Mühlbach  
Lage: östl.Groß Behnkenhagen  
Straße: B 96  
Bundesstraße  
Totfunde: 0

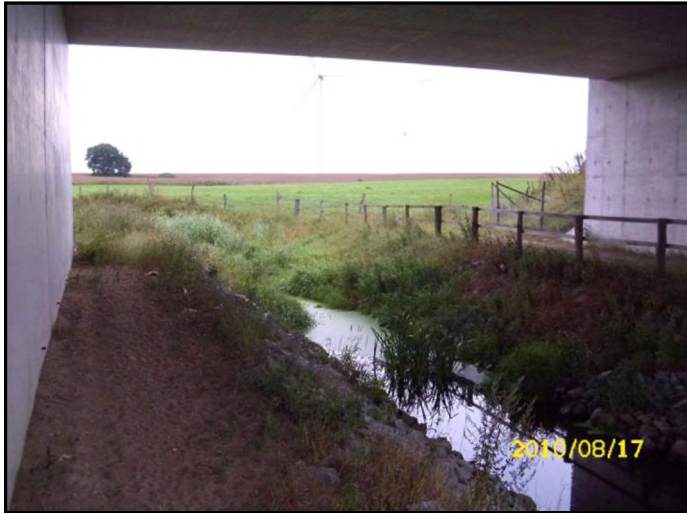
Nr.: 1744-016\_001\_go.JPG

sonstige Störfaktoren: Zaun fehlerhaft. Bruchsteinschräge nicht optimal.

Sand sehr trocken und mit Recycling gemischt. Für Kleintiere nicht passierbar. Mehlschwalbenkolonie.

| Kastendurchlass/Maul eins. Berme | <input type="checkbox"/> | Markierstruktur Podest | <input checked="" type="checkbox"/> |
| Kastendurchlass/Maul beids. Berme | <input checked="" type="checkbox"/> | Verrohrung öffnen | <input type="checkbox"/> |
