Einschätzung von Durchlass-Bauwerken und Gefährdung des Fischotters

Aufnahme Nummer: 1744-017

Aufnahme-Datum: 17.08.2010

Gewässername: Mühlbach
Lage: östl. Ahrendsee
Straße: K 18
Kreisstraße
Todfunde: 0

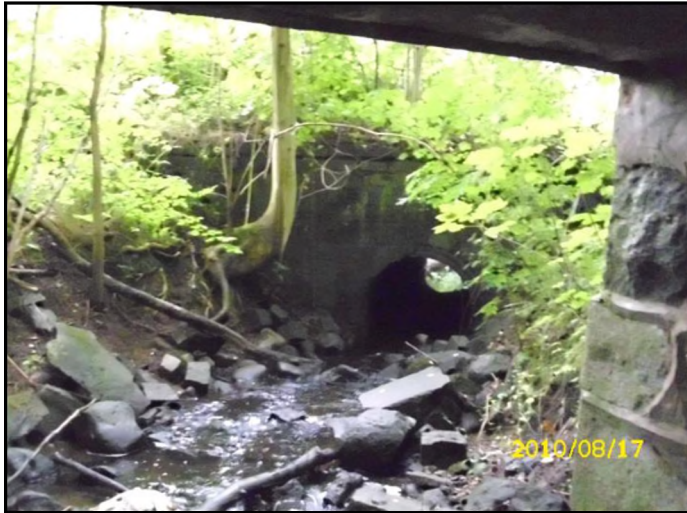
Nr.: 1744-017_001_go.JPG

Störfaktoren: Flutungsgefahr , Ungünstiges 'Länge zu Durchmesser'-Verhältnis

Knick im Gewässerverlauf. Gefahr, dass Otter den kürzesten Weg wählen , Turbulenzen oder Turbulenzengefahr nach Regen usw.

Brückentyp: Rohrdurchlass
Durchlaß Durchmesser: k.A.

Lichte Breite [m]: 1,5
Lichte Höhe [m]: 1,2
Bermen-Anzahl: keine
Bermenform: keine
keine

Bedeutung im Habitatverbund: mittel
Verkehrsdichte: mittel
Brückenindex: 0,164
Durchlass-Tauglichkeit: ungeeignet

Priorität Festlegung: hoch
