Einschätzung von Durchlass-Bauwerken und Gefährdung des Fischotters

Aufnahme Nummer: 1744-018

Aufnahme-Datum: 17.08.2010

Gewässername: Mühlbach
Lage: östl. Ahrendsee Bahn
Straße: k.A.
Gleisanlage
Todfunde: 0

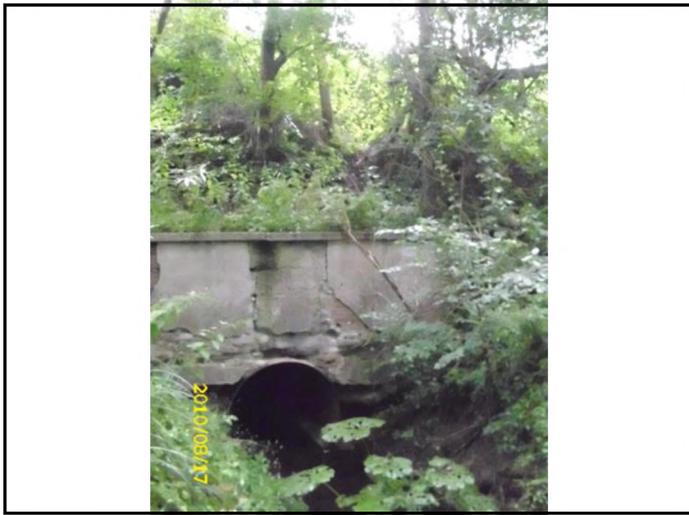
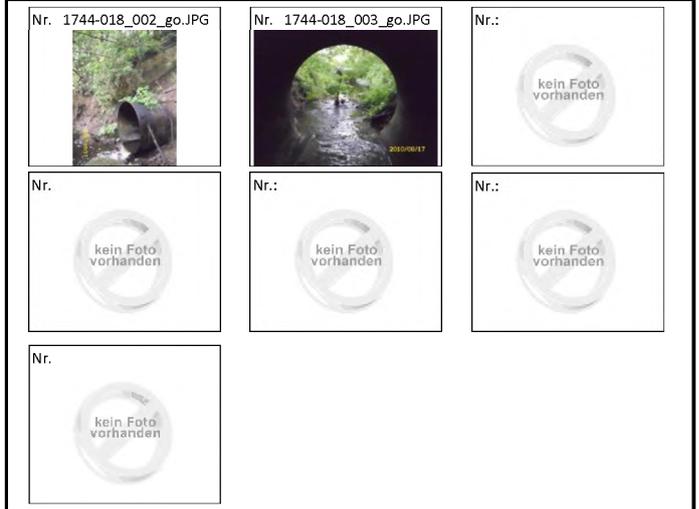
Nr.: 1744-018_001_go.JPG

Störfaktoren: Sohlschwelle , Ungünstiges 'Länge zu Durchmesser'-Verhältnis , Turbulenzen oder Turbulenzengefahr nach Regen usw.

Bedeutung im Habitatverbund: mittel
Verkehrsdichte: gering
Brückenindex: 0,064
Durchlass-Tauglichkeit: ungeeignet

Priorität Festlegung: hoch
