Einschätzung von Durchlass-Bauwerken und Gefährdung des Fischotters

Aufnahme Nummer: 1744-019

Aufnahme-Datum: 17.08.2010

Gewässername: k.A.
Lage: Ahrendsee NO Bahn
Straße: k.A.
Gleisanlage
Todfunde: 0

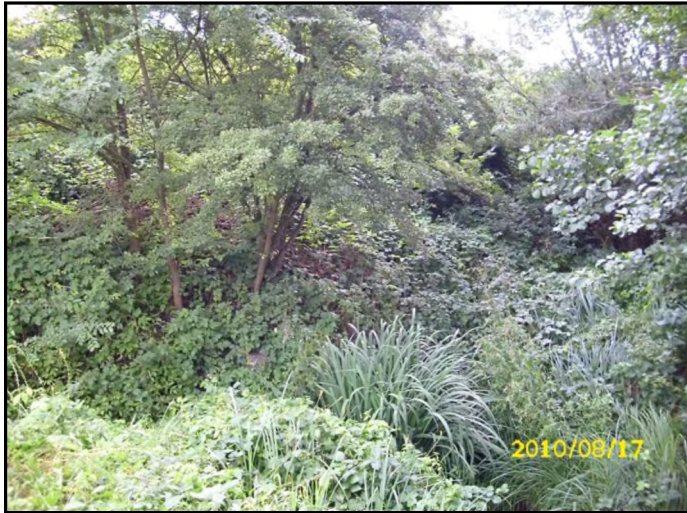
Nr.: 1744-019_001_go.JPG

Störfaktoren: Flutungsgefahr, Ungünstiges 'Länge zu Durchmesser'-Verhältnis

Bedeutung im Habitatverbund: sehr hoch
Verkehrsdichte: gering
Brückenindex: 0,033
Durchlass-Tauglichkeit: ungeeignet

Geschwindigkeitsbegrenzung	<input type="checkbox"/>	Bermen an Ufer anbinden	<input type="checkbox"/>
Trockenröhre einbringen	<input checked="" type="checkbox"/>	Wiesenzufahrten verlegen	<input type="checkbox"/>
		Komplexmaßnahmen notwendig	<input type="checkbox"/>
