Einschätzung von Durchlass-Bauwerken und Gefährdung des Fischotters

Aufnahme Nummer: 1744-020

Aufnahme-Datum: 17.08.2010

Gewässername: k.A.
Lage: Ahrendsee NO B96
Straße: B 96
Bundesstraße
Todfunde: 0

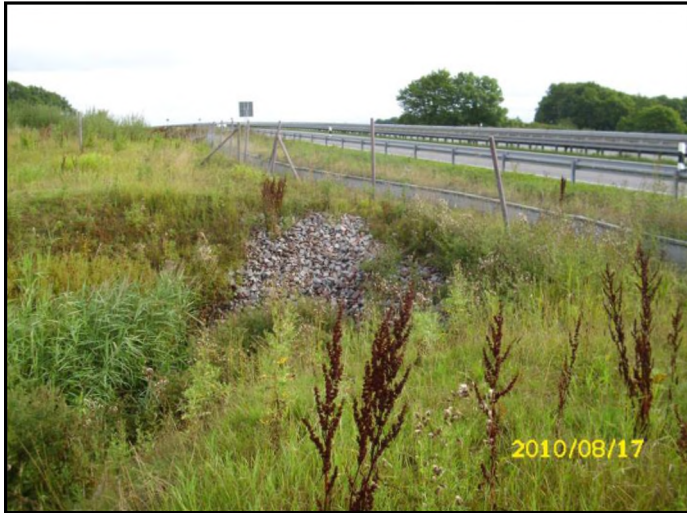
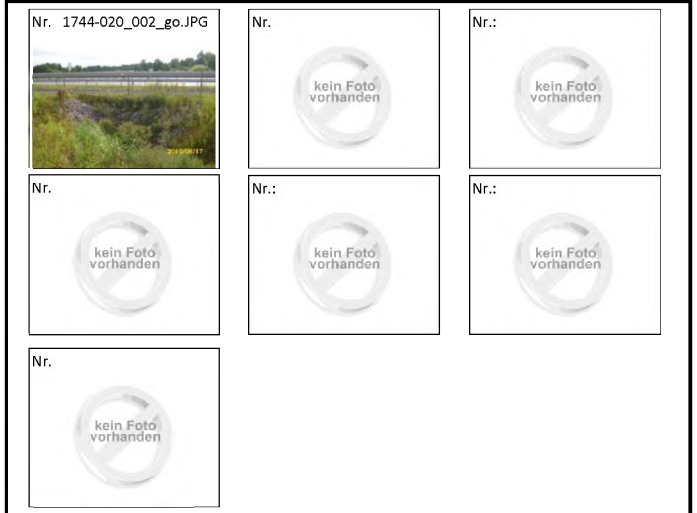
Nr.: 1744-020_001_go.JPG

Störfaktoren: Flutungsgefahr , Böschung ungünstig für wandernde Tiere (zum Gewässer steiler und tiefer als Böschung zur Straße).

Ungünstiges 'Länge zu Durchmesser'-Verhältnis , Turbulenzen oder Turbulenzengefahr nach Regen usw.

Bedeutung im Habitatverbund: sehr hoch
Verkehrsdichte: hoch
Brückenindex: 0,013
Durchlass-Tauglichkeit: ungeeignet

Querung hätte so nicht gebaut werden dürfen.

Geschwindigkeitsbegrenzung	<input type="checkbox"/>	Bermen an Ufer anbinden	<input type="checkbox"/>
Trockenröhre einbringen	<input checked="" type="checkbox"/>	Wiesenzufahrten verlegen	<input type="checkbox"/>
		Komplexmaßnahmen notwendig	<input type="checkbox"/>
