Einschätzung von Durchlass-Bauwerken und Gefährdung des Fischotters

Aufnahme Nummer: 1744-023

Aufnahme-Datum: 17.08.2010

Gewässername: k.A.
Lage: östlich Neu Lüdershagen
Straße: k.A.
Gleisanlage
Todfunde: 0

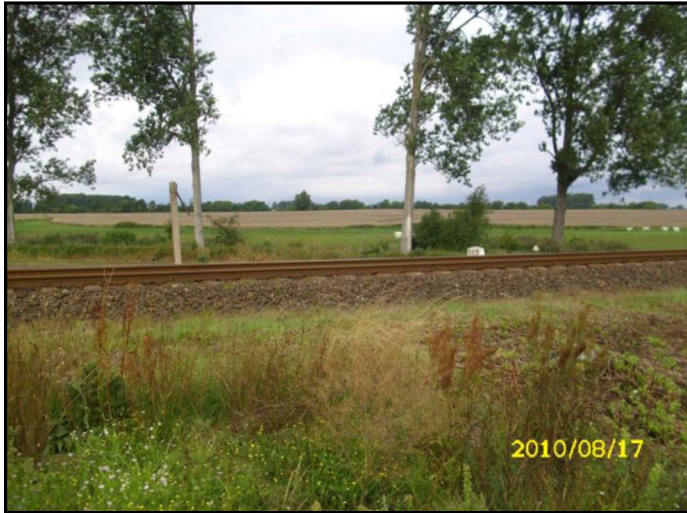
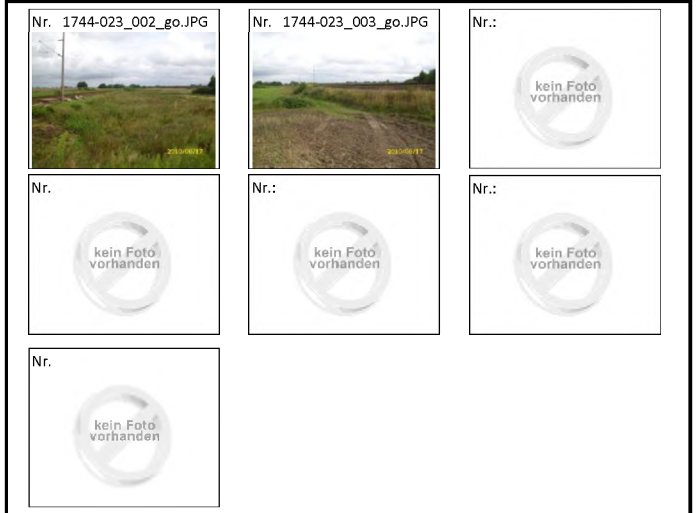
Nr.: 1744-023_001_go.JPG

Störfaktoren: Rechen/Schieber , Flutungsgefahr , Verrohrt

Ungünstiges 'Länge zu Durchmesser'-Verhältnis , Zufahrt Wiese/Feld, der Otter aus dem Wasser und damit auf die Böschung und dichter an die Straße führt.

Bedeutung im Habitatverbund: gering
Verkehrsdichte: gering
Brückenindex: 0
Durchlass-Tauglichkeit: ungeeignet

Geschwindigkeitsbegrenzung	<input type="checkbox"/>	Bermen an Ufer anbinden	<input type="checkbox"/>
Trockenröhre einbringen	<input checked="" type="checkbox"/>	Wiesenzufahrten verlegen	<input type="checkbox"/>
		Komplexmaßnahmen notwendig	<input type="checkbox"/>

Wird das WRRL-Gewässer geöffnet, wird die Vernetzung / der Verbund wesentlich höher (und damit auch die Priorität).
