Einschätzung von Durchlass-Bauwerken und Gefährdung des Fischotters

Aufnahme Nummer: 1744-024

Aufnahme-Datum: 17.08.2010

Gewässername: k.A.
Lage: östlich Neu Lüdershagen N
Straße: k.A.
Gleisanlage
Todfunde: 0

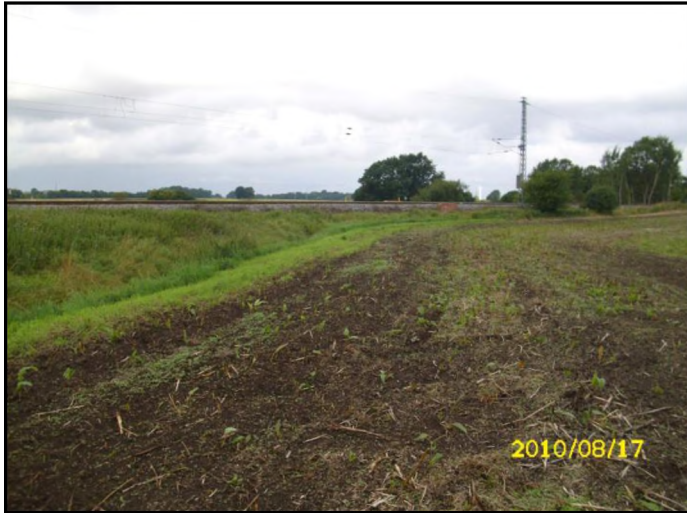
Nr.: 1744-024_001_go.JPG

Störfaktoren: Flutungsgefahr , Straßengraben offen mit Gewässer verbunden (in 1 oder mehr Richtungen). Gefahr, dass Otter diese Rinnen hochwandern und dann am Ende auf die Straße laufen.

Ungünstiges 'Länge zu Durchmesser'-Verhältnis , Knick im Gewässerverlauf. Gefahr, dass Otter den kürzesten Weg wählen

Bedeutung im Habitatverbund: gering
Verkehrsdichte: gering
Brückenindex: 0,07
Durchlass-Tauglichkeit: ungeeignet

Geschwindigkeitsbegrenzung	<input type="checkbox"/>	Bermen an Ufer anbinden	<input type="checkbox"/>
Trockenröhre einbringen	<input checked="" type="checkbox"/>	Wiesenzufahrten verlegen	<input type="checkbox"/>
		Komplexmaßnahmen notwendig	<input type="checkbox"/>
