Einschätzung von Durchlass-Bauwerken und Gefährdung des Fischotters

Aufnahme Nummer: 1744-027

Aufnahme-Datum: 17.08.2010

Gewässername: k.A.
Lage: Stralsund westl. Andershof
Straße: k.A.
Gleisanlage
Todfunde: 0

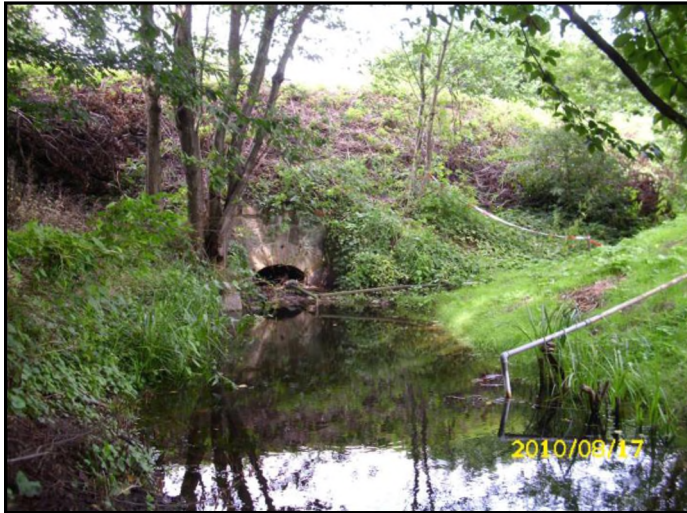
Nr.: 1744-027_001_go.JPG

Störfaktoren: Flutungsgefahr , Ungünstiges 'Länge zu Durchmesser'-Verhältnis , verschieden Zäune, Zuwegungen und Wasserpumpen stören die Wanderung

Bedeutung im Habitatverbund: mittel
Verkehrsdichte: gering
Brückenindex: 0,033
Durchlass-Tauglichkeit: ungeeignet

Geschwindigkeitsbegrenzung	<input type="checkbox"/>	Bermen an Ufer anbinden	<input type="checkbox"/>
Trockenröhre einbringen	<input checked="" type="checkbox"/>	Wiesenzufahrten verlegen	<input type="checkbox"/>
		Komplexmaßnahmen notwendig	<input type="checkbox"/>
