# Einschätzung von Durchlass-Bauwerken und Gefährdung des Fischotters

Aufnahme Nummer: 1744-028 Aufnahme-Datum: 17.08.2010

Gewässername: Andershofer und Voigdenhäger Teich  
Lage: Stralsund westl. Andershof  
Straße: k.A.  
Gleisanlage  
Todfunde: 0

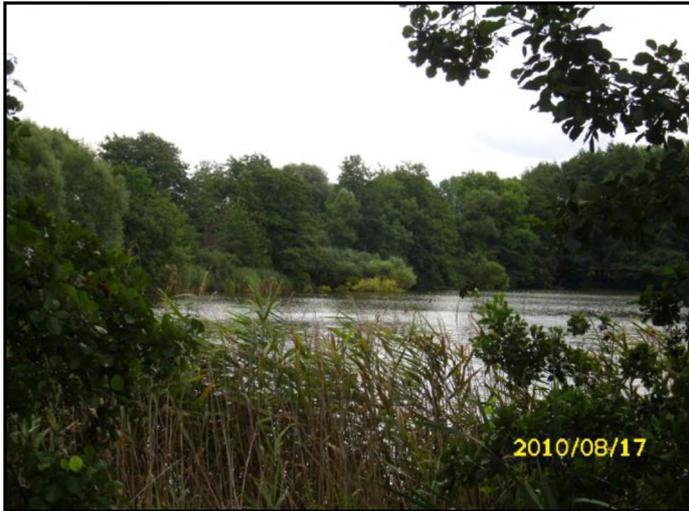
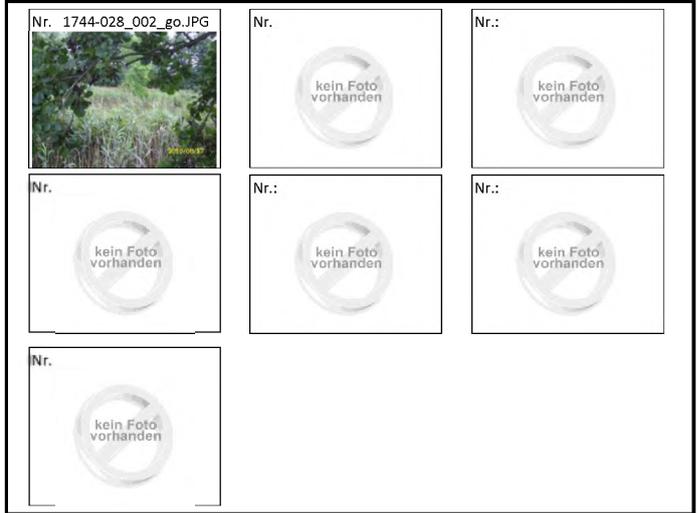
Nr.: 1744-028\_001\_go.JPG

sonstige Störfaktoren: Durchschneidet Feuchtgebiet, Quermöglichkeiten fehlen

Bedeutung im Habitatverbund: mittel  
Verkehrsdichte: gering  
Brückenindex: 0  
Durchlass-Tauglichkeit: ungeeignet

Geschwindigkeitsbegrenzung	<input type="checkbox"/>	Bermen an Ufer anbinden	<input type="checkbox"/>
Trockenröhre einbringen	<input checked="" type="checkbox"/>	Wiesenzufahrten verlegen	<input type="checkbox"/>
		Komplexmaßnahmen notwendig	<input type="checkbox"/>
