# Einschätzung von Durchlass-Bauwerken und Gefährdung des Fischotters

Aufnahme Nummer: 1744-029

Aufnahme-Datum: 17.08.2010

Gewässername: k.A.  
Lage: Stralsund Andershof Gärtnerei/Yachthafen  
Straße: L 222  
Landesstraße  
Totfunde: 0

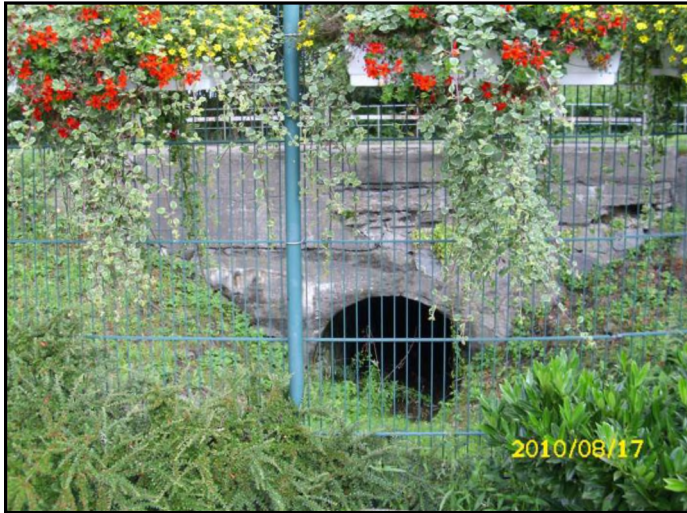
Nr.: 1744-029\_001\_go.JPG

Bedeutung im Habitatverbund: sehr hoch  
Verkehrsdichte: hoch  
Brückenindex: 0,138  
Durchlass-Tauglichkeit: ungeeignet

Verbund hoch, weil dicht an Küste. Wandermöglichkeiten sind hier aber durch die Verrohrung und Überbauung nicht mehr vorhanden.

Trennung Wehr Durchlass	<input type="checkbox"/>	keine notwendig	<input checked="" type="checkbox"/>
Installation oberhalb Wehr	<input type="checkbox"/>	Markierstruktur Steinsch	<input type="checkbox"/>
Installation unterhalb Wehr	<input type="checkbox"/>	Markierstruktur Ufersubstrat	<input type="checkbox"/>
Entfernung Rechen	<input type="checkbox"/>	Markierstruktur Laufbohle fest	<input type="checkbox"/>
Entfernung sonstige Hindernisse	<input type="checkbox"/>	Markierstruktur Laufbohle schwimmend	<input type="checkbox"/>
Kastendurchlass/Maul eins. Berme	<input checked="" type="checkbox"/>	Markierstruktur Podest	<input type="checkbox"/>
Kastendurchlass/Maul beids. Berme	<input type="checkbox"/>	Verrohrung öffnen	<input checked="" type="checkbox"/>
Markierstruktur einseitig	<input type="checkbox"/>	Leit-/Schutzzäune notwendig	<input type="checkbox"/>
Markierstruktur beidseitig	<input type="checkbox"/>	Leitstrukturen/ -senken einrichten	<input type="checkbox"/>

Geschwindigkeitsbegrenzung	<input type="checkbox"/>	Bermen an Ufer anbinden	<input type="checkbox"/>
Trockenröhre einbringen	<input type="checkbox"/>	Wiesenzufahrten verlegen	<input type="checkbox"/>
		Komplexmaßnahmen notwendig	<input checked="" type="checkbox"/>
