Einschätzung von Durchlass-Bauwerken und Gefährdung des Fischotters

Aufnahme Nummer: 1744-030

Aufnahme-Datum: 17.08.2010

Gewässername: Hoher Graben
Lage: Stralsund so Tribseer Siedlung N
Straße: B 96
Bundesstraße
Todfunde: 0

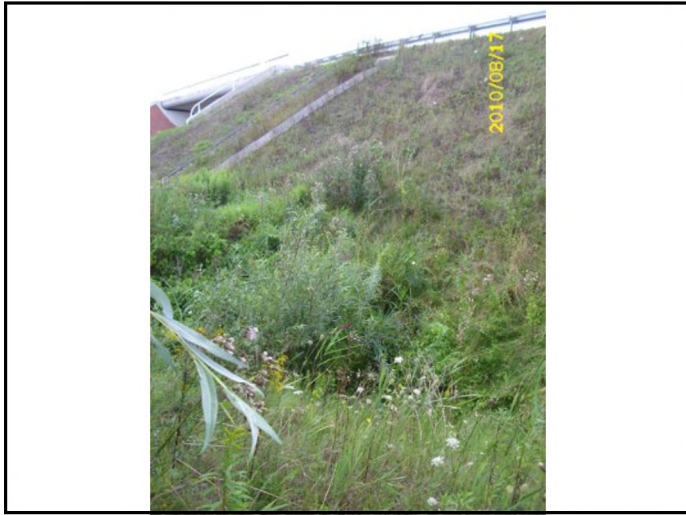
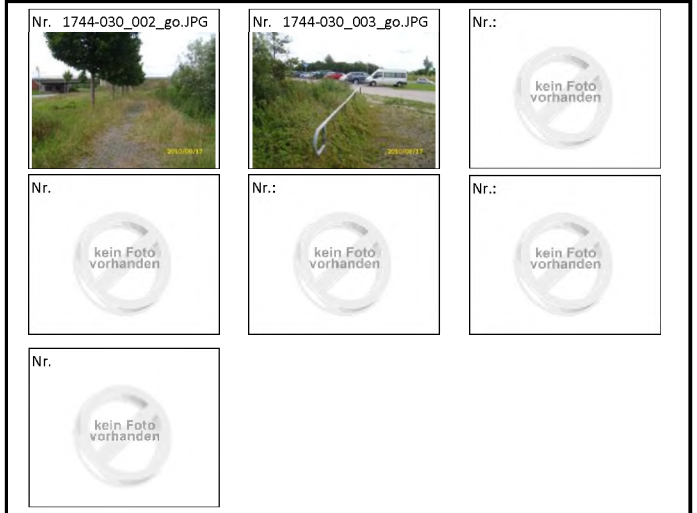
Nr.: 1744-030_001_go.JPG

Störfaktoren: Flutungsgefahr , Straßengraben offen mit Gewässer verbunden (in 1 oder mehr Richtungen). Gefahr, dass Otter diese Rinnen hochwandern und dann am Ende auf die Straße laufen.

Ungünstiges 'Länge zu Durchmesser'-Verhältnis , Parallelweg, der Otter aus dem Wasser und damit auf die Böschung und dichter an die Straße führt.

Bedeutung im Habitatverbund: gering
Verkehrsdichte: hoch
Brückenindex: 0,029
Durchlass-Tauglichkeit: ungeeignet

Trennung Wehr Durchlass	<input type="checkbox"/>	keine notwendig	<input checked="" type="checkbox"/>
Installation oberhalb Wehr	<input type="checkbox"/>	Markierstruktur Steinsch	<input type="checkbox"/>
Installation unterhalb Wehr	<input type="checkbox"/>	Markierstruktur Ufersubstrat	<input type="checkbox"/>
Entfernung Rechen	<input type="checkbox"/>	Markierstruktur Laufbohle fest	<input type="checkbox"/>
Entfernung sonstige Hindernisse	<input type="checkbox"/>	Markierstruktur Laufbohle schwimmend	<input type="checkbox"/>
Kastendurchlass/Maul eins. Berme	<input type="checkbox"/>	Markierstruktur Podest	<input type="checkbox"/>
Kastendurchlass/Maul beids. Berme	<input checked="" type="checkbox"/>	Verrohrung öffnen	<input type="checkbox"/>
Markierstruktur einseitig	<input type="checkbox"/>	Leit-/Schutzzäune notwendig	<input type="checkbox"/>
Markierstruktur beidseitig	<input type="checkbox"/>	Leitstrukturen/ -senken einrichten	<input type="checkbox"/>

Geschwindigkeitsbegrenzung	<input type="checkbox"/>	Bermen an Ufer anbinden	<input type="checkbox"/>
Trockenröhre einbringen	<input type="checkbox"/>	Wiesenzufahrten verlegen	<input type="checkbox"/>
		Komplexmaßnahmen notwendig	<input checked="" type="checkbox"/>
