Einschätzung von Durchlass-Bauwerken und Gefährdung des Fischotters

Aufnahme Nummer: 1744-032

Aufnahme-Datum: 17.08.2010

Gewässername: k.A.
Lage: Stralsund so Tribseer Siedlung m
Straße: L 213
Landesstraße
Totfunde: 0

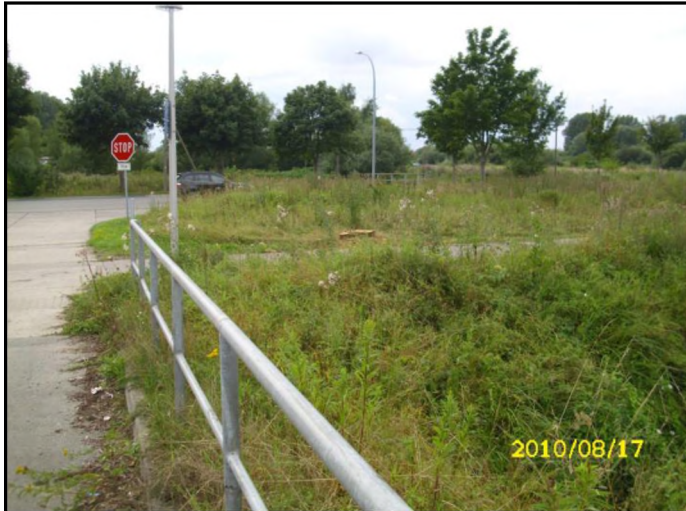
Nr.: 1744-032_001_go.JPG

Störfaktoren: Verrohrt , Böschung ungünstig für wandernde Tiere (zum Gewässer steiler und tiefer als Böschung zur Straße).

Knick im Gewässerverlauf. Gefahr, dass Otter den kürzesten Weg wählen , Parallelweg, der Otter aus dem Wasser und damit auf die Böschung und dichter an die Straße führt.

sonstige Störfaktoren: Straßengraben offen mit Gewässer verbunden (in 1 oder mehr Richtungen). Gefahr, dass Otter diese Rinnen hochwandern und dann am Ende auf die Straße laufen.

Bedeutung im Habitatverbund: mittel
Verkehrsdichte: hoch
Brückenindex: 0
Durchlass-Tauglichkeit: ungeeignet

| Kastendurchlass/Maul beids. Berme | <input checked="" type="checkbox"/> | Verrohrung öffnen | <input type="checkbox"/> |
| Markierstruktur beidseitig | <input type="checkbox"/> | Leitstrukturen/ -senken einrichten | <input checked="" type="checkbox"/> |
