Einschätzung von Durchlass-Bauwerken und Gefährdung des Fischotters

Aufnahme Nummer: 1744-033

Aufnahme-Datum: 27.08.2010

Gewässername: k.A.
Lage: Teschenhagen-Zarrendorf
Straße: L 222
Landesstraße
Totfunde: 1

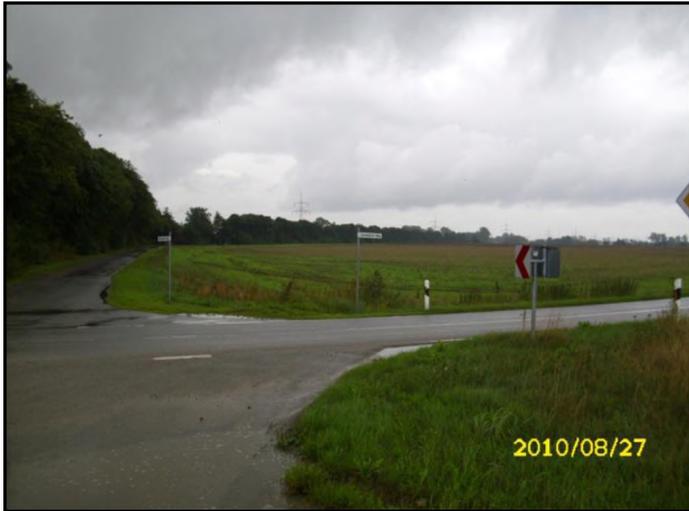
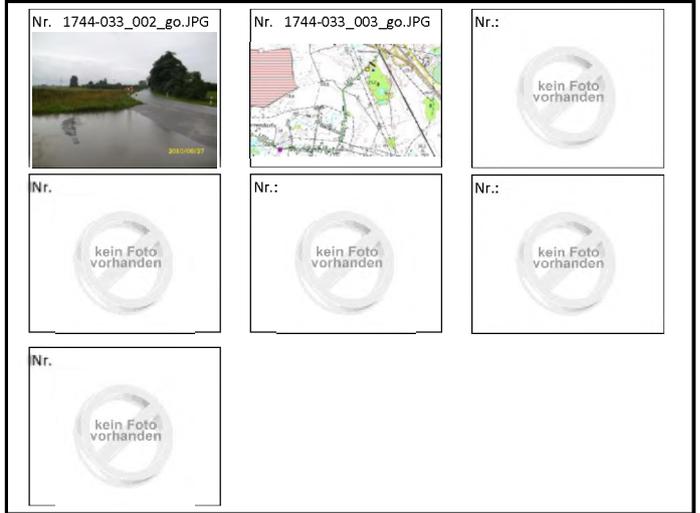
Nr.: 1744-033_001_go.JPG

Straßengraben offen mit Gewässer verbunden (in 1 oder mehr Richtungen). Gefahr, dass Otter diese Rinnen hochwandern und dann am Ende auf die Straße laufen.

Bilder ab Kreuzung Wüstenfelder-Zarrendorfer Weg. Otter kann aus verschiedenen Richtungen aus einem Moor oder Soll zur Straße hochgewandert sein. Insbesondere bei Teschendorf und Zarrendorf, wo ein Graben blind endet.

Trennung Wehr Durchlass	<input type="checkbox"/>	keine notwendig	<input checked="" type="checkbox"/>
Installation oberhalb Wehr	<input type="checkbox"/>	Markierstruktur Steinsch	<input type="checkbox"/>
Installation unterhalb Wehr	<input type="checkbox"/>	Markierstruktur Ufersubstrat	<input type="checkbox"/>
Entfernung Rechen	<input type="checkbox"/>	Markierstruktur Laufbohle fest	<input type="checkbox"/>
Entfernung sonstige Hindernisse	<input type="checkbox"/>	Markierstruktur Laufbohle schwimmend	<input type="checkbox"/>
Kastendurchlass/Maul eins. Berme	<input type="checkbox"/>	Markierstruktur Podest	<input type="checkbox"/>
Kastendurchlass/Maul beids. Berme	<input type="checkbox"/>	Verrohrung öffnen	<input type="checkbox"/>
Markierstruktur einseitig	<input type="checkbox"/>	Leit-/Schutzzäune notwendig	<input type="checkbox"/>
Markierstruktur beidseitig	<input type="checkbox"/>	Leitstrukturen/ -senken einrichten	<input type="checkbox"/>

Geschwindigkeitsbegrenzung	<input type="checkbox"/>	Bermen an Ufer anbinden	<input type="checkbox"/>
Trockenröhre einbringen	<input type="checkbox"/>	Wiesenzufahrten verlegen	<input type="checkbox"/>
		Komplexmaßnahmen notwendig	<input checked="" type="checkbox"/>
