Einschätzung von Durchlass-Bauwerken und Gefährdung des Fischotters

Aufnahme Nummer: 1745-001

Aufnahme-Datum: 27.08.2010

Gewässername: k.A.
Lage: Brandshagen Ort
Straße: k.A.
sonstige Straße
Todfunde: 0

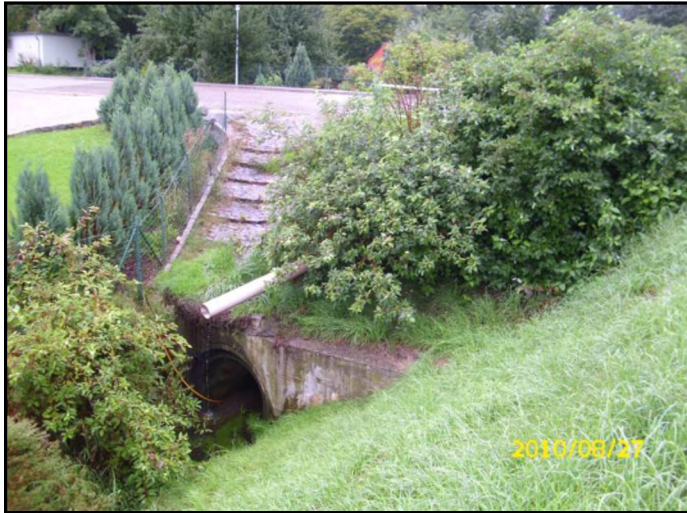
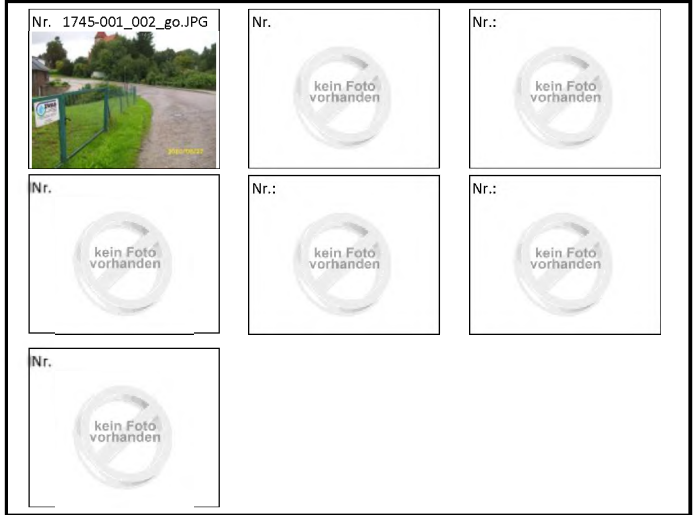
Nr.: 1745-001_001_go.JPG

Störfaktoren: Flutungsgefahr , Böschung ungünstig für wandernde Tiere (zum Gewässer steiler und tiefer als Böschung zur Straße).

Ungünstiges 'Länge zu Durchmesser'-Verhältnis , Turbulenzen oder Turbulenzengefahr nach Regen usw.

Bedeutung im Habitatverbund: sehr hoch
Verkehrsdichte: mittel
Brückenindex: 0,11
Durchlass-Tauglichkeit: ungeeignet

Geschwindigkeitsbegrenzung	<input type="checkbox"/>	Bermen an Ufer anbinden	<input type="checkbox"/>
Trockenröhre einbringen	<input checked="" type="checkbox"/>	Wiesenzufahrten verlegen	<input type="checkbox"/>
		Komplexmaßnahmen notwendig	<input type="checkbox"/>
