Einschätzung von Durchlass-Bauwerken und Gefährdung des Fischotters

Aufnahme Nummer: 1745-002

Aufnahme-Datum: 27.08.2010

Gewässername: k.A.
Lage: Brandshagen Umgehung
Straße: B 105
Bundesstraße
Todfunde: 0

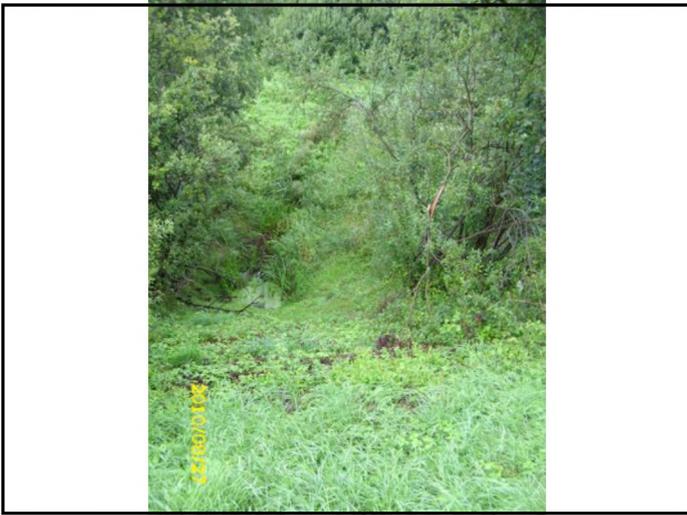
Nr.: 1745-002_001_go.JPG

sonstige Störfaktoren: Durchlass eingestürzt

Geschwindigkeitsbegrenzung	<input type="checkbox"/>	Bermen an Ufer anbinden	<input type="checkbox"/>
Trockenröhre einbringen	<input checked="" type="checkbox"/>	Wiesenzufahrten verlegen	<input type="checkbox"/>
		Komplexmaßnahmen notwendig	<input type="checkbox"/>
